# 江门市周安晨钢结构工程有限公司

## “4·15”一般高处坠落事故调查报告

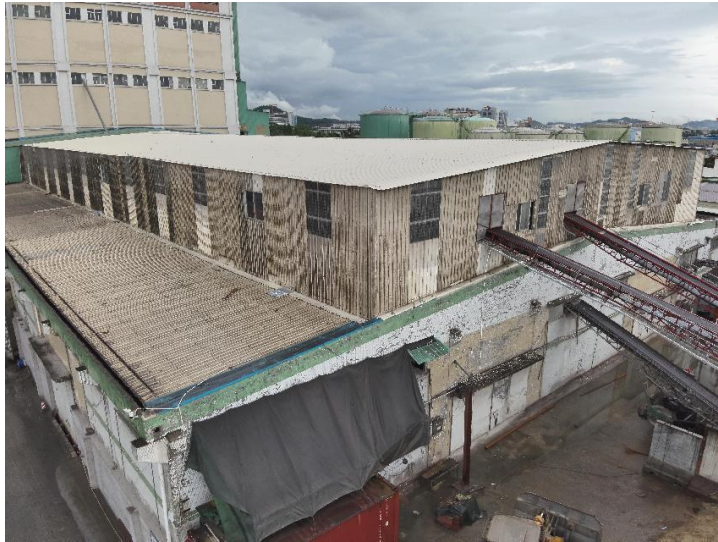
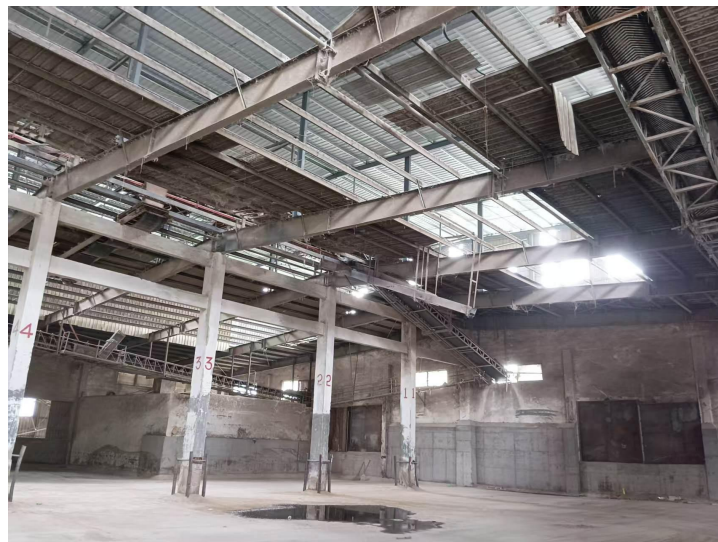
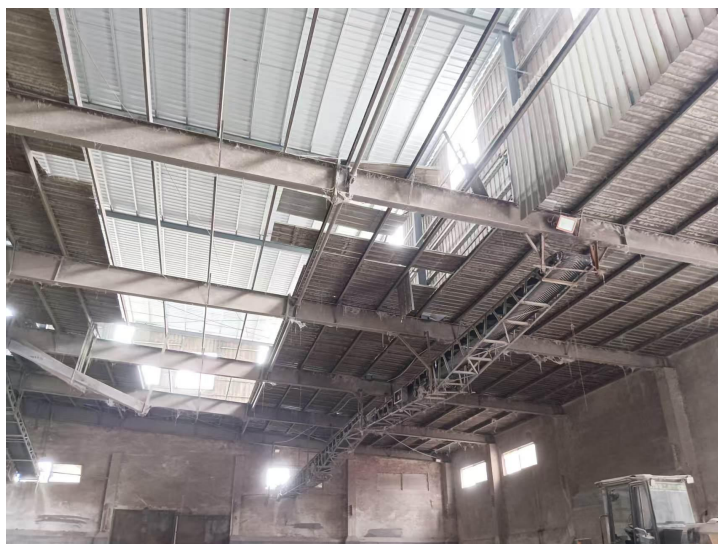
事发地点照片

2025 年 4 月 15 日，江门市周安晨钢结构工程有限公司临时聘请的散工张\*\*、谢\*\*、黄\*\*、谢\*\*四人按照施工进度，对江门市新会良发贸易仓储有限公司粮食仓库进行拆除旧瓦片作业，其中谢\*\*、黄\*\*、谢\*\*三人在仓库高处拆除旧瓦片，张\*\*负责在地面整理拆下来的旧瓦片。约 16 时 40 分，谢\*\*在仓库棚顶行走过程中，不慎踩破一块已部分松脱的旧瓦片，因身上佩戴的安全带没有系挂在安全绳上，从约 9 米高处坠落至地面。

4月28日，新会区应急管理局委托具有资质的安全评价机构协助事故调查，并于5月23日出具分析报告，提出专业分析意见。经安全生产专家分析，待拆除的旧瓦片年久失修，腐蚀严重，与屋顶骨架连接不牢固，旧瓦片不足以支撑作业人员的重量。该事故中，施工人员谢\*\*安全意识淡薄，

在未具有相关特种作业操作资格的情况下开展高处作业，作业时违反安全操作规程，身上佩戴的安全带没有系挂在安全绳上，没有对棚顶旧瓦片容易被踩破的安全风险予以重视，冒险在仓库棚顶行走，不慎踩破一块不牢固的旧瓦片，从约9米高处坠落至地面，是导致事故发生的直接原因。

（二）江门市新会良发贸易仓储有限公司要委托有资质的安全评价机构进行安全现状评价，开展安全生产事故隐患大排查大整治工作，全面消除事故隐患，保证安全生产。同时，加强本公司和外来作业人员的安全生产教育培训和安全技术交底工作，并如实进行记录，切实提高作业人员安全意识和自我防护意识。要加强高处作业的安全管理，制定专项高处作业施工方案，深入分析作业场所存在的安全隐患，并制定可靠的安全防范措施，确保施工作业安全。

情况下，不得从事相关施工作业。作业期间，要加强施工作业现场的安全管理和监护，现场管理人员不得擅自离岗。同时，对高处作业等特种作业人员，必须查明施工人员是否持有有效的相关特种作业资格证书，方可安排人员上岗进行特种作业。对施工作业现场必须严加监管，对施工人员未正确佩戴和使用安全帽、安全带进行高处作业等违章行为必须及时予以制止和纠正。同时，要完善应急救援预案，并组织施工作业人员开展安全操作技能培训和应急救援演练，提高安全操作技能和应急处置能力。
