# 江门市新会区鸿祚特钢有限公司 “8·11”一般爆炸事故调查报告

2025年8月11日，江门市新会区鸿祚特钢有限公司一名操作工在生产车间内切割废旧油桶过程中发生爆炸事故，造成1人重伤，直接经济损失约18万元。

经调查认定，江门市新会鸿祚特钢有限公司“8·11”一般爆炸事故，是一起企业安全生产管理不到位，员工未持有《特种作业操作证》违规切割废旧油桶引起的一般生产安

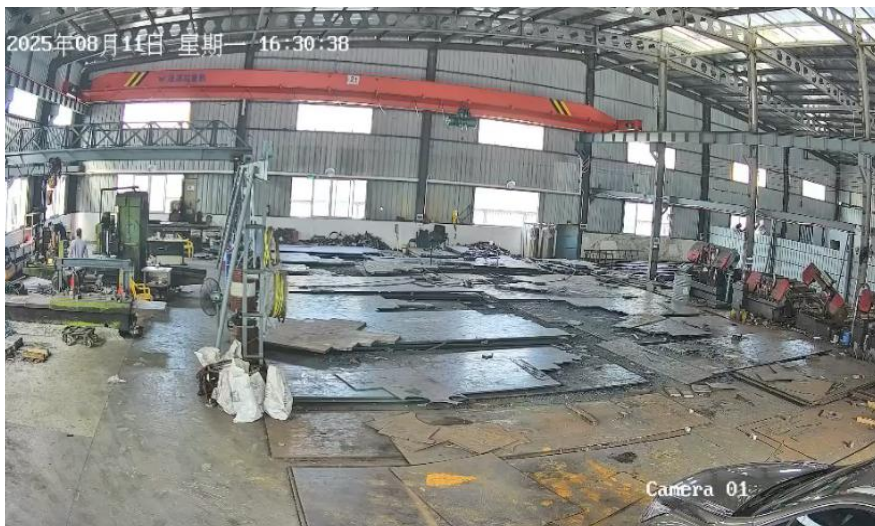
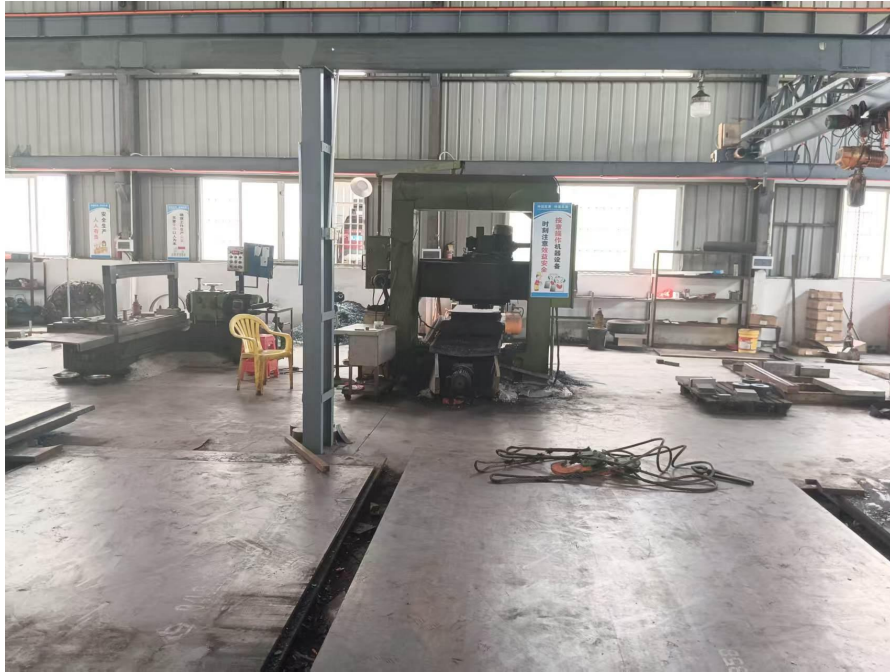
江门市新会区鸿祚特钢有限公司生产车间内。

事发地点照片

2025年8月11日，江门市新会区鸿祚特钢有限公司员工周\*\*、易\*\*、肖\*\*三人在生产车间进行日常作业，周\*\*操作磨床，易\*\*操作铣边机，肖\*\*使用风割枪切割钢板。16时30分许，肖\*\*拿取生产车间内放置的一个废旧油桶，使用风割枪切割该油桶用于盛装废钢材，切割时油桶突然发生爆炸，爆炸冲击波致使肖\*\*倒地受伤。

11月6日，新会区应急管理局委托具有资质的安全评价机构协助事故调查，并于12月4日出具事故分析报告，提出分析鉴定意见。经安全生产专家分析鉴定，该事故中，肖\*\*使用风割枪对公司购买的废旧油桶进行风割作业，密封的油桶内有残余的易燃物在高温下蒸发，混合空气后成为易燃易爆混合气体，桶内易燃易爆混合气体浓度达到爆炸极限，切割作业明火直接引爆达到爆炸极限的易燃易爆混合气体，被切割的油桶发生爆炸，是导致事故发生的直接原因。

（二）江门市新会区鸿祚特钢有限公司要切实开展全公司安全生产事故隐患大排查大整治工作，全面消除事故隐患，保证安全生产。同时，加强公司员工的安全生产教育培训和安全技术交底工作，提高作业人员安全意识和自我防护意识。特别要加强对风割作业的安全管理，完善各项安全防范措施，加强现场监管工作，及时发现和制止员工违章作业行为，确保公司内生产经营作业安全。
