江门市新会区泰盛石场有限公司广东省  
五马同槽山建筑用花岗岩矿  
矿山地质环境保护与土地复垦方案  
(修编)

二〇二一年三月

广东省江门市新会区崖门镇崖西林场五马同槽山建筑用花岗岩矿是以开采建筑用花岗岩矿为主的矿山企业，设计采用露天开采，矿山设计生产规模为 380 万  $m^3/a$ ，属大型矿山，矿区面积  $0.3107km^2$ ，设计开采标高 345 ~ 30m。评估区内总体地质环境条件复杂程度为复杂。

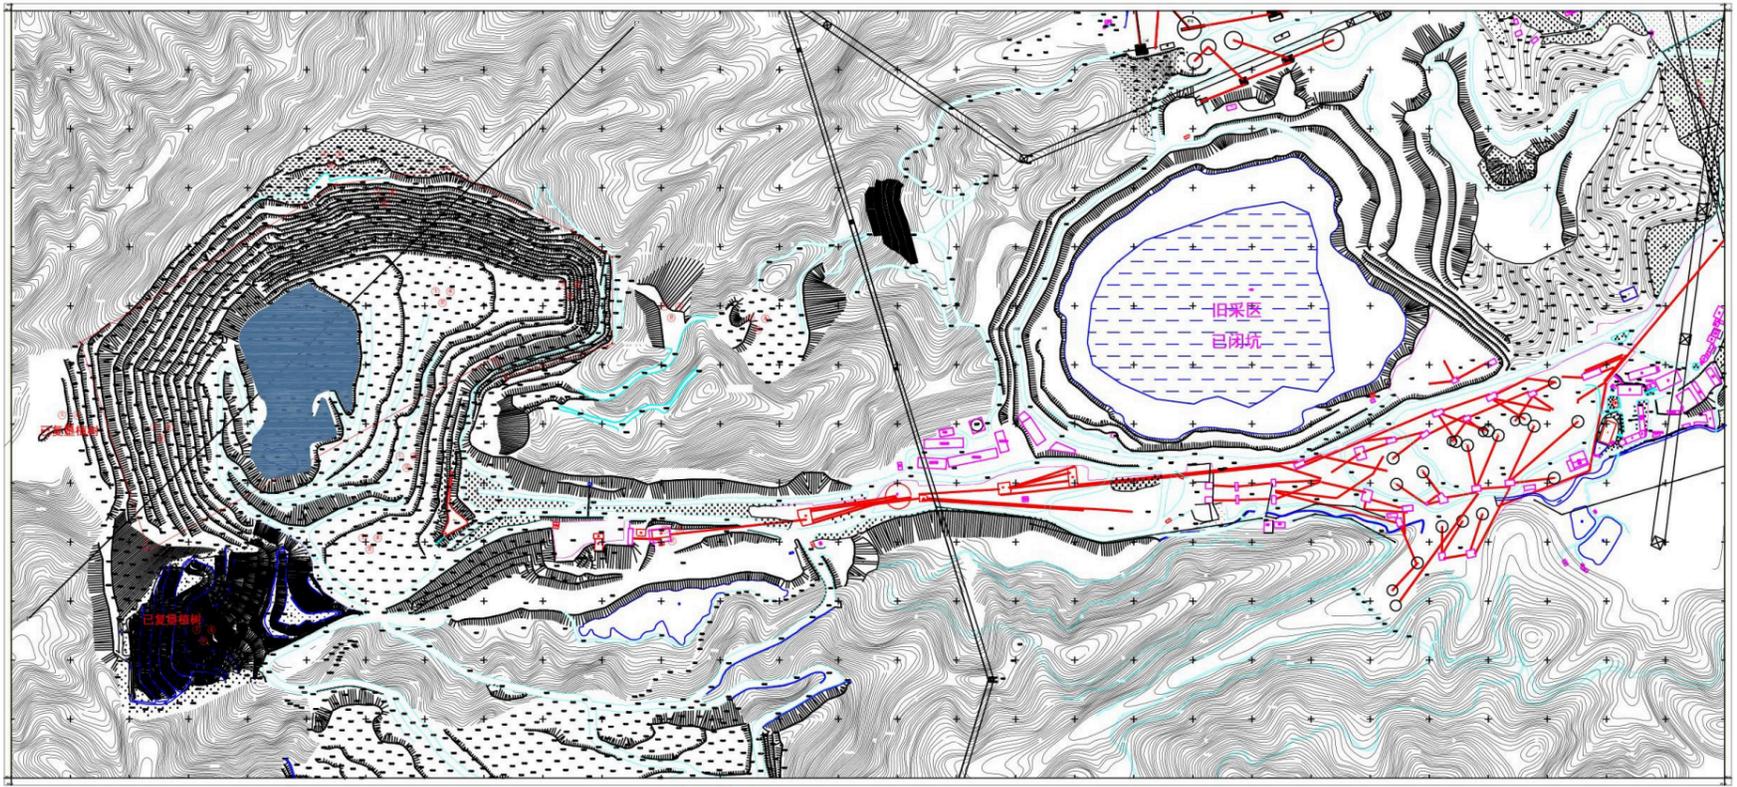
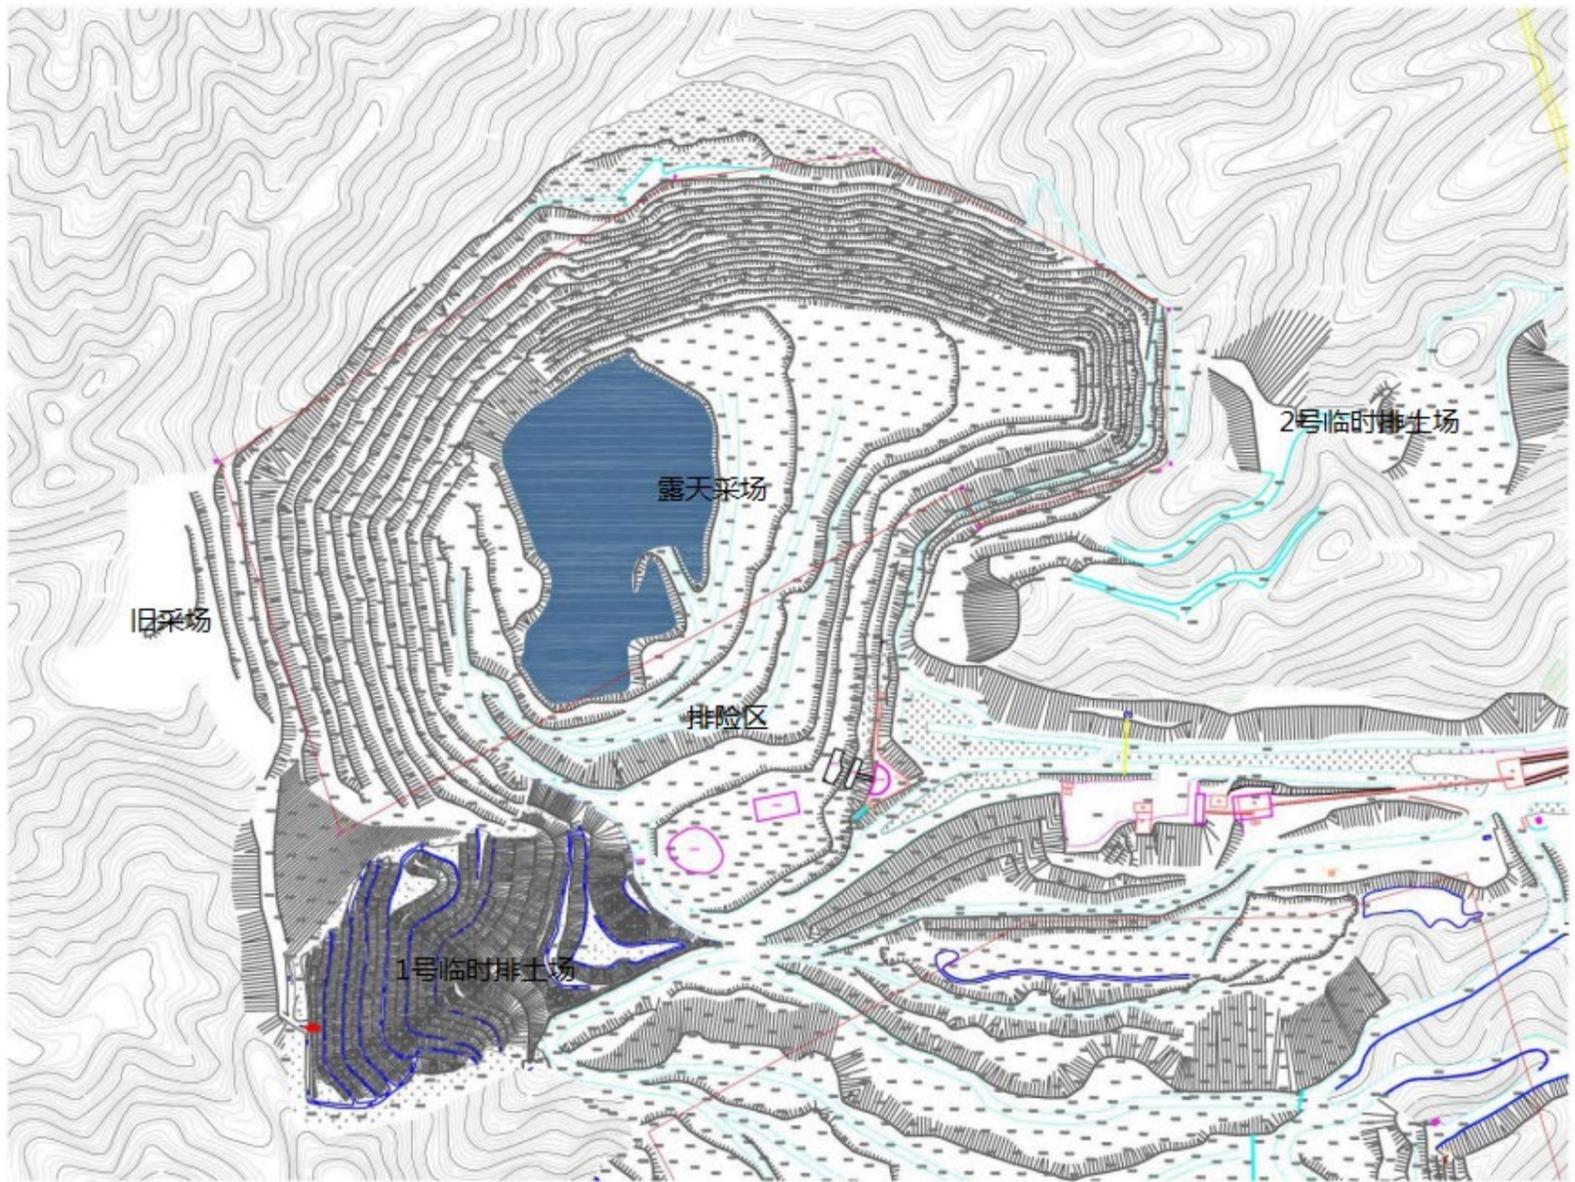
图1-2 矿山开采现状图

矿区2014年初开始正常开采，经过多年的开采，现矿区范围内中部已形成一个大采坑，采坑底部有少量积水，坑底标高约31m，北东方向长约190m，北西向宽约100m。现在石场最高开采标高约280m，最低开采标高约31m，石场现形成约17级台阶。矿区开采台高度约15~20m，台阶宽度约10~100m，坡面角65°~75°。截止2020年12月，现采矿证范围内累计消耗资源量为1989.65万m<sup>3</sup>（探明），2020年消耗资源量为63.05万m<sup>3</sup>（探明），实际开采量为59.99万m<sup>3</sup>，损失量为3.06万m<sup>3</sup>。

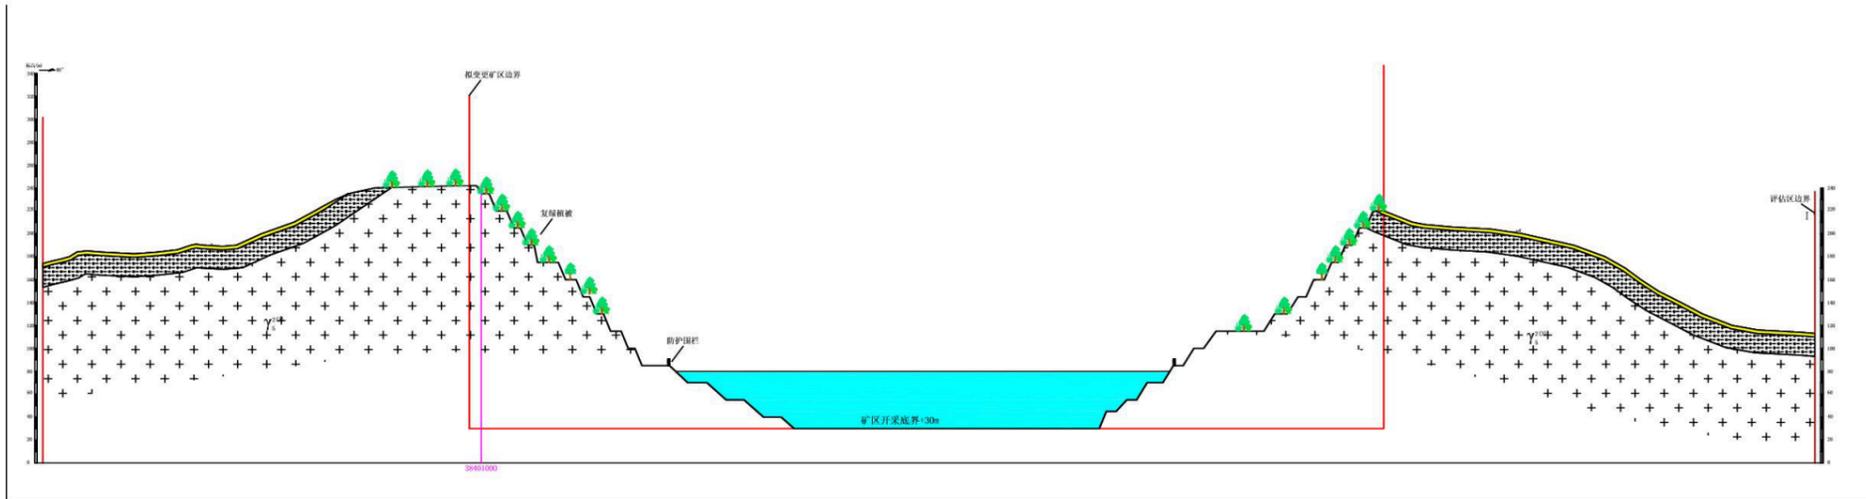
图1-3 矿山开采终了剖面图

①露天采场：设计露天采场最大开采标高 345m，最低标高 30m；前期正地形开采，后期为凹陷开采；扩大后露天采场水平投影面积 $0.3107\text{km}^2$ ，开发利用方案按划定矿区范围整体设计，采用自上而下分平台阶进行开采，剥离、开采台阶高度依据覆盖层和矿体厚度及矿山开采设备来进行设计。残坡积及风化岩层终了台阶高度 $\leq 10\text{m}$ ，台阶坡面角 $45^\circ$ 、风化岩层 $50^\circ \sim 60^\circ$ ，安全平台宽度 5m。矿、岩石终了台阶高度 15m，台阶坡面角 $70^\circ$ ，安全平台宽度 5m，每隔 2~3 个安全平台，设一宽度 8m 的清扫平台宽度。由于最大采高约为 265m，结合闭合圈截排水沟设置，设计在 160m 平台设置接碴平台，平台宽度为 12m。露天采场终了帮坡角 $43^\circ \sim 53^\circ$ ，合计共 17 个开采台阶。

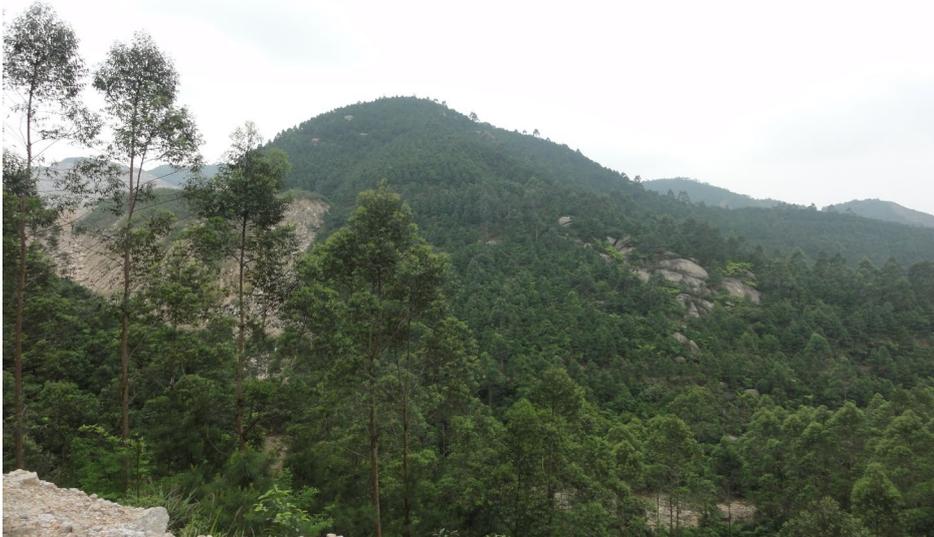
图 2-1 矿区周边植被

矿区周边植被较发育，主要生长乔木（桉树、马尾松等）、灌木、杂草等，周边未破坏山体植被覆盖率 80%以上（见图 2-1）。

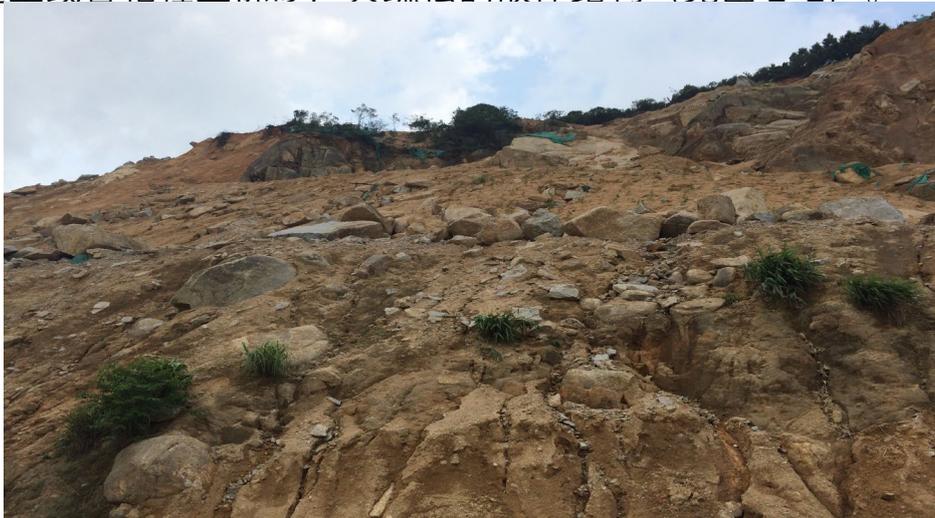
图 2-2 矿区土壤情况

评估区的土壤类型为褐黄壤，土层主要为松散坡残积土层，广泛分布于矿区，土层厚约 1~7m，平均厚度约 3m，主要为砂质、砾质粘性土或含粘性土砾砂，具疏松的散体结构（见图 2-2）。

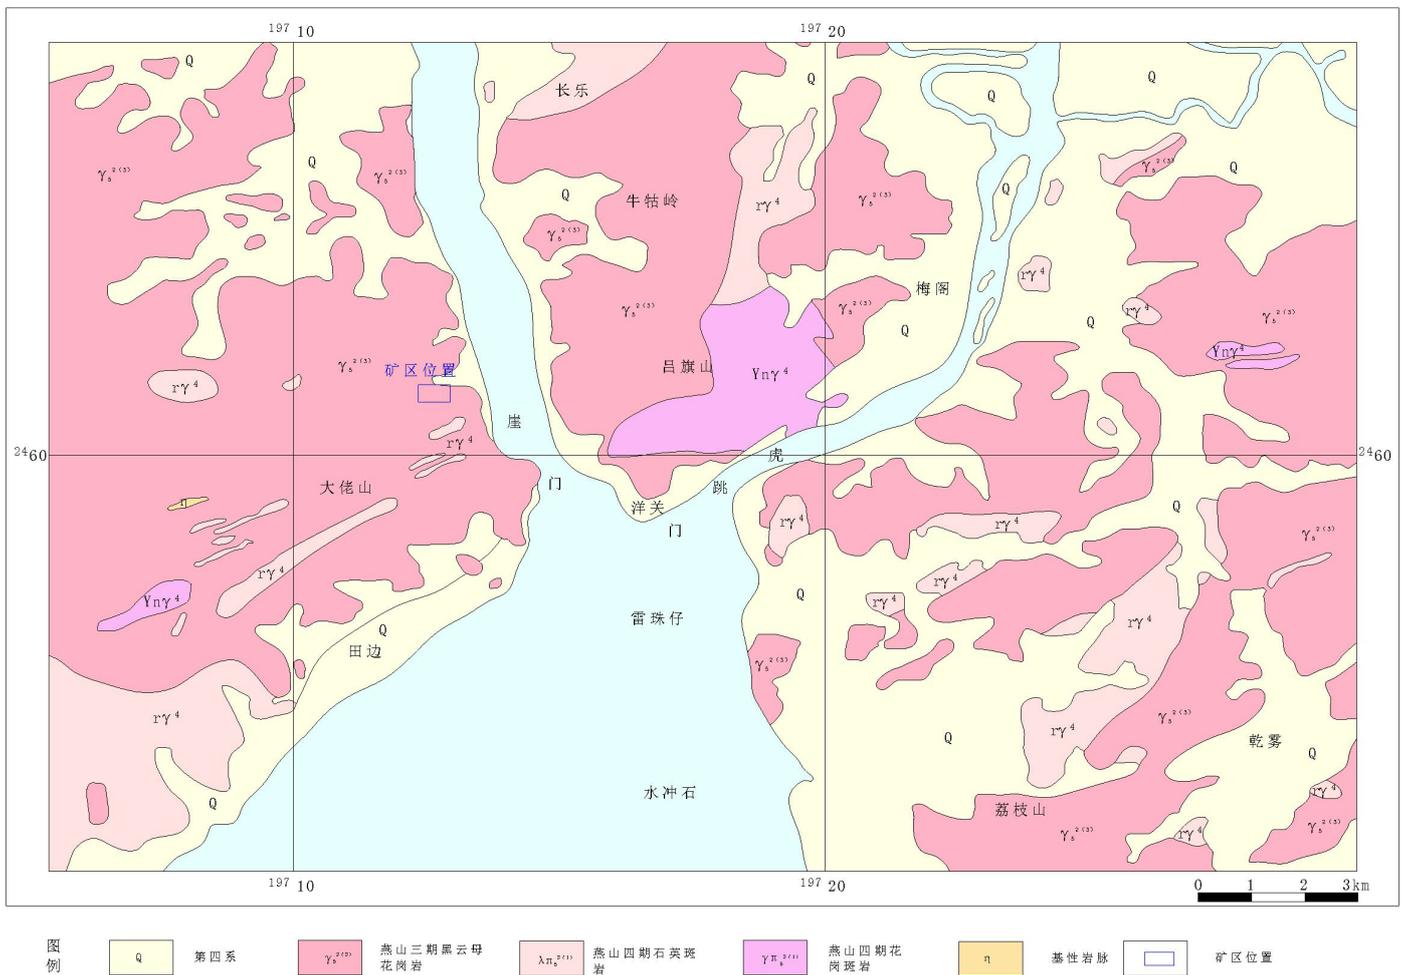
图 2-4 区域地质略图广东省区域地质图（1：20 万，江门幅）

本区区域构造上为华南准地台的东南沿海断褶带之紫惠坳断束的平岚断凹。区域内地层发育不全，矿区位于燕山期花岗岩体上，地层为第四系（Q）的残积层及冲洪积层（图 2-4）。

据广东省地质局地质矿产研究所编制 1:25 万广东大地构造图, 本区区域构造上为华南准地台(级单位)的东南沿海断褶带(一级单位)之紫惠坳断束(三级单位), 进一步细分义叫做平岚断凹。在中生代经历强烈的燕山构造旋回, 燕山各期运动使各地层造成开阔的褶皱, 并伴随有强烈、广泛的火成活动, 而 NE50~60°方向及切过它们的 NW320~340°方向的区域大断裂也在该期发生。矿区区域及附近断裂构造主要以 NE、NW 向为主, 有樟木头大断裂(又称崖门断裂), 坭湾门断裂, 西江断裂带, 三灶断裂。NE 方向一般的断层规模大, 长达 50~60km 以至百余公里以上, 垂直断距也有 1~2km 或更大, 这一组断裂还控制了后期的小岩体侵入, 本区山势也依此方向分布。

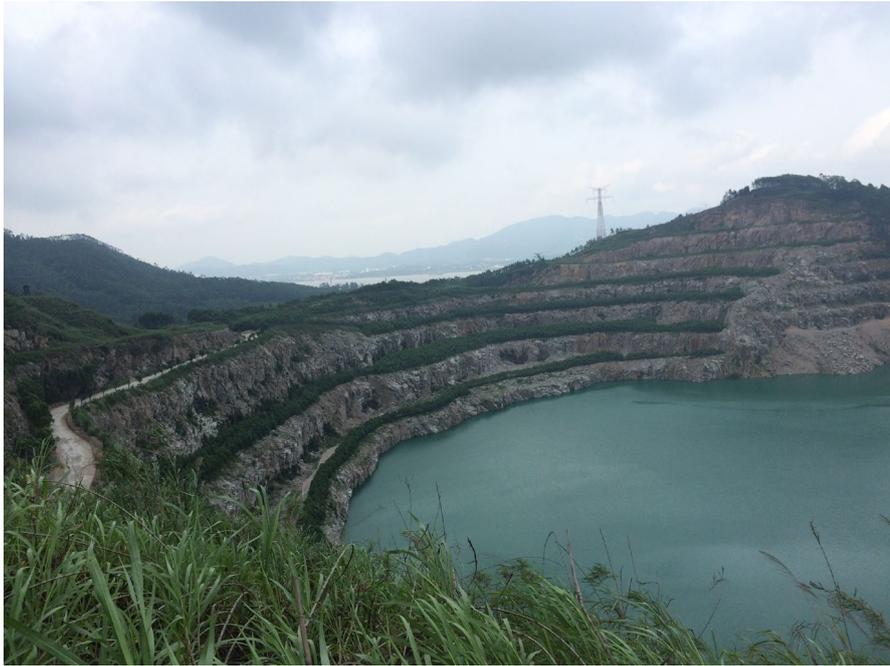
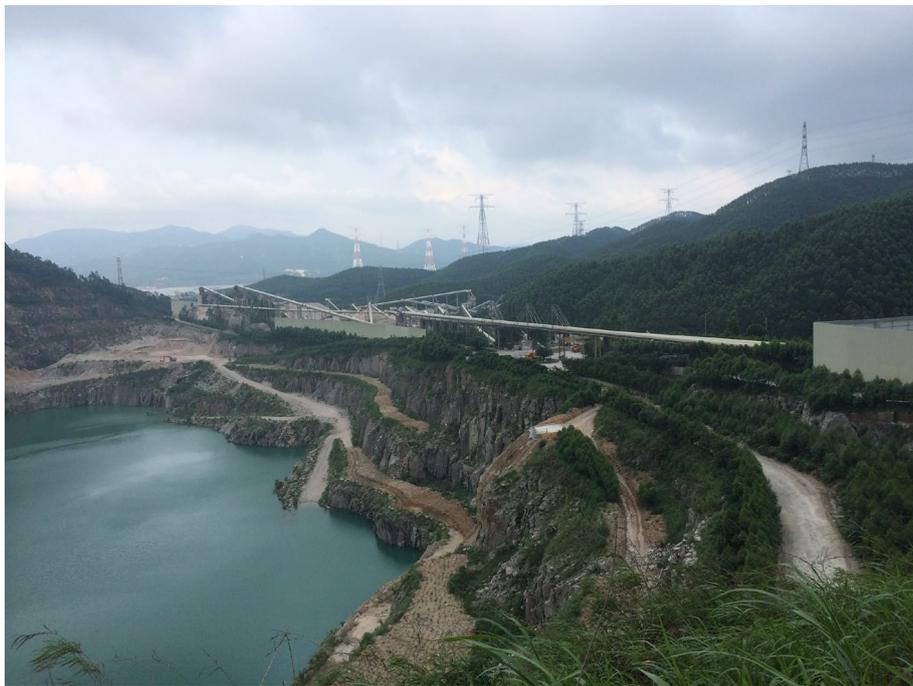
图2-5 黄竹坑矿区复垦情况

根据现场调查了解，矿区东部黄竹坑矿区已闭坑多年，该矿区距离本矿区约950m，在本矿区爆破警戒线以外，调查显示该矿为露天凹陷开采，现已复垦，复垦方向为林地、坑塘水面，已完成相关复垦工作（见附件黄竹坑矿区复绿验收函）复绿基本达到验收标准，已通过验收并退回了生态环境治理保证金（见下图2-5、2-6）。本矿可以借鉴部分环境治理和土地复垦的措施，其对比如下表2-3。

黄竹坑矿区经多年开采已形成一个约11.0922hm<sup>2</sup>的凹陷采坑，凹陷深度较大，一般小中型矿山凹陷采坑都经回填底板后覆土平整植树

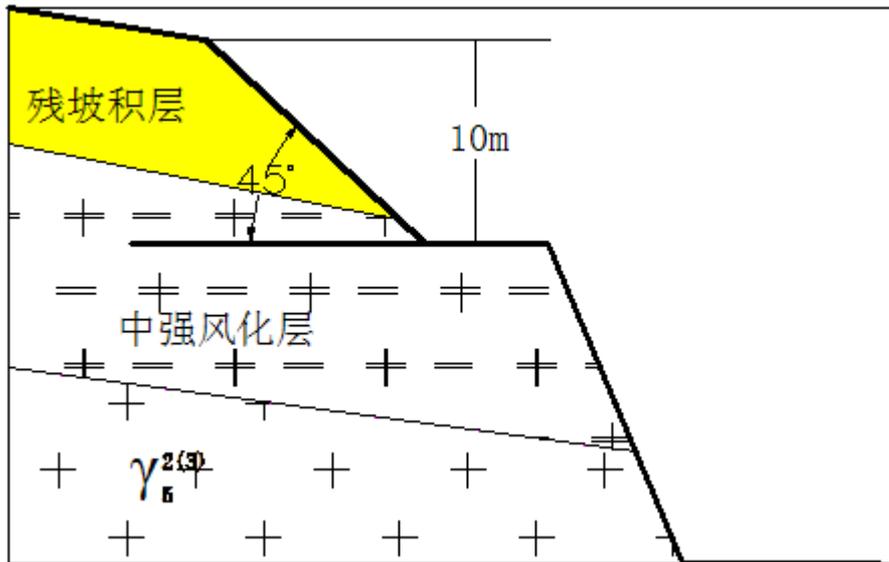
图3-1 露天采场典型土质边坡 (单台阶) 地质剖面图

根据《储量核实报告》及现场调查, 矿区内矿体表层为残坡积层、强中风化花岗岩所覆盖, 岩土体主要为粘性土、砂(砾)质粘性土、极破碎软岩组及较破碎较软岩组, 具疏松的散体结构, 覆盖层在山顶、山脊、山脚等不同地貌单元有所差异, 覆盖层厚度一般25m左右, 根据开《发利用方案》, 设计未来露天采场表土台阶坡面角45°, 单层台阶高度10m, 土质边坡由残坡积土和强风化花岗岩组成, 露天采场典型土质边坡剖面图见图3-1。

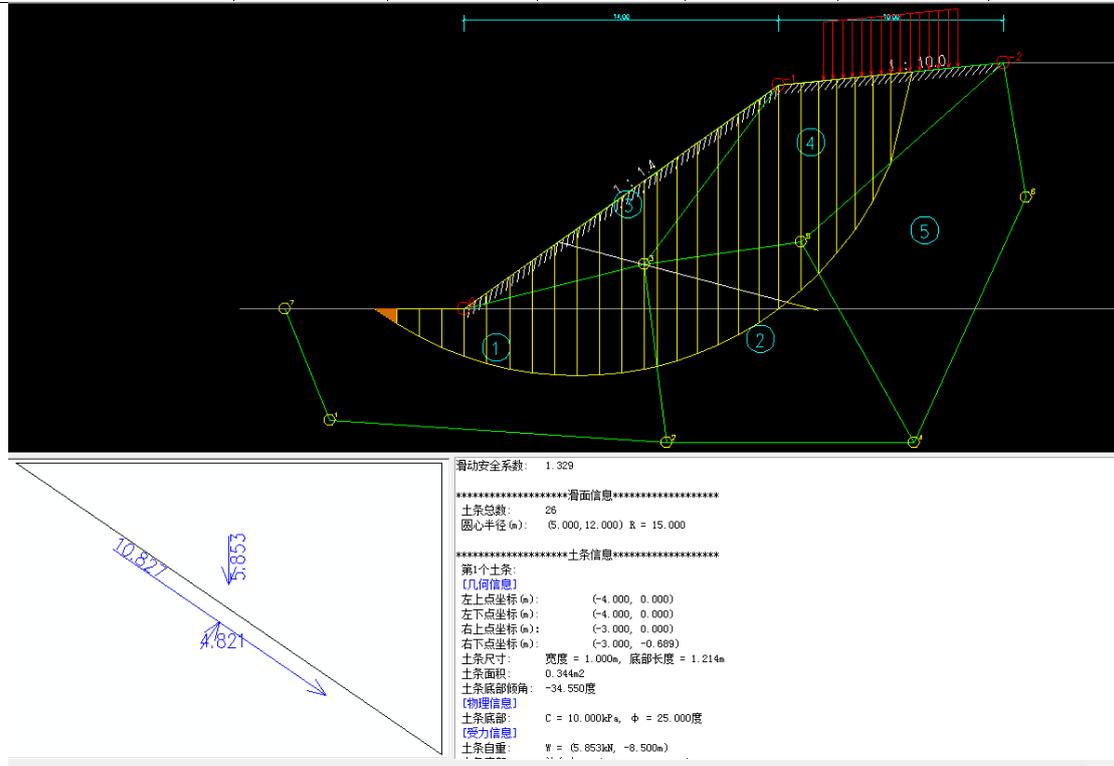
图3-2 采矿场西侧土层边坡安全系数计算结果过程及结果图

采场西侧土层厚取最大值 10m（单层剥离台阶高度），整体边坡坡度取  $45^\circ$ 。区内表层土设计参数见表 3-6，边坡稳定性计算结果见图 3-2，评价标准见表 3-7。

岩土层名称	正常状态条件			大气强降雨条件		
	$\gamma(\text{kN/m}^3)$	$c(\text{kPa})$	$\varphi(^{\circ})$	$\gamma(\text{kN/m}^3)$	$c(\text{kPa})$	$\varphi(^{\circ})$
残坡积土	17.0	25.0	16.5	19.0	16.0	13.8
强风化花岗岩	17.5	31.0	17.7	19.5	24.0	15.0

矿山严格按照开发利用方案要求，对边坡进行支护，充分做好外围截防排水措施，做好坡面防护措施，可降低露天采场土层边坡发生崩塌、滑坡等地质灾害的可能性及危害性。预测未来露天采场土层边坡发生小型滑坡的可能性较小，潜在危害性中等，其危害对象为运输车辆、机械设备及作业人员，受威胁人数3~5人，经济损失在200万元内，地质灾害影响程度为较严重。

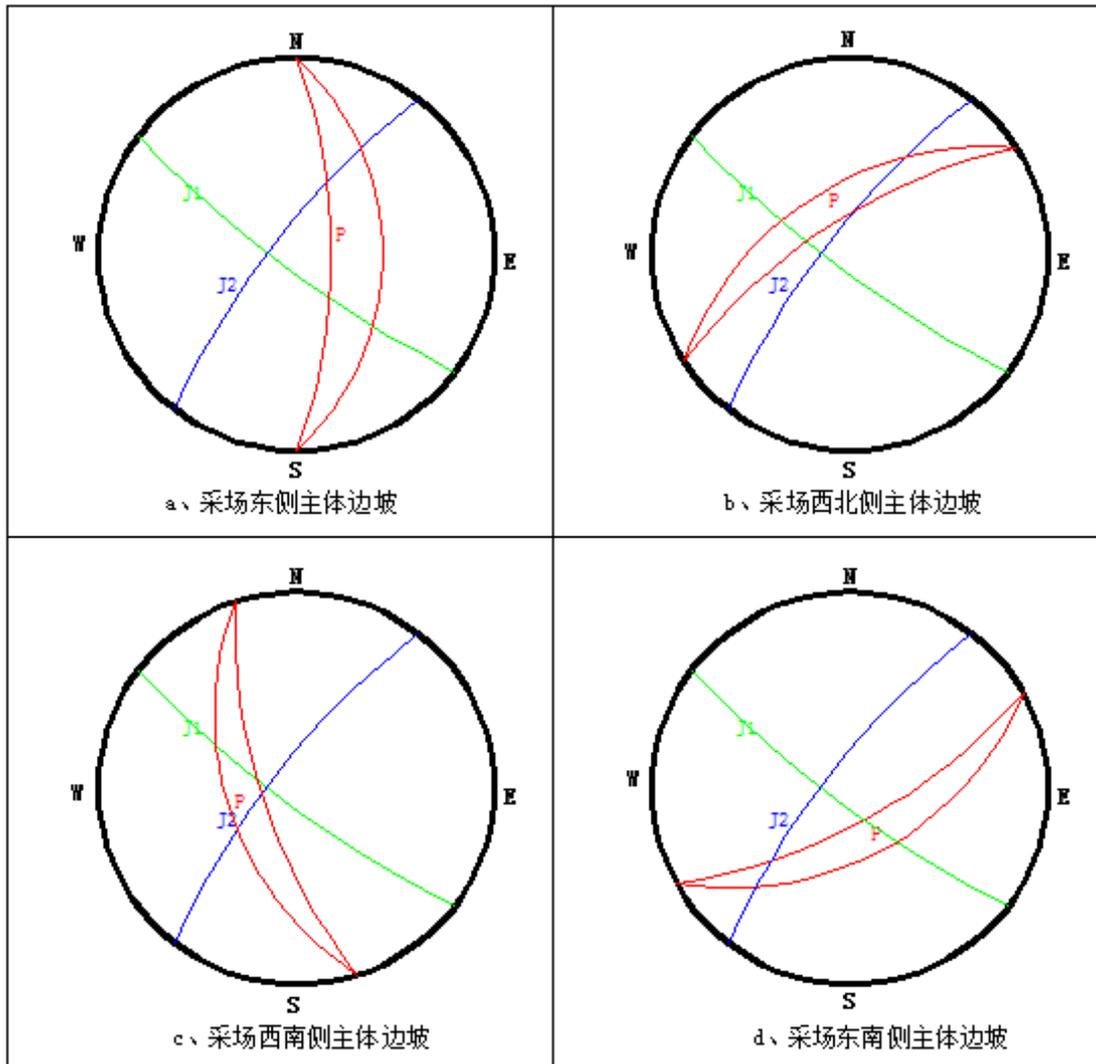
图 3-3 台阶边坡、主体边坡、节理赤平投影图

级台阶与边坡倾向相同，台阶坡面角为 $70^{\circ}$ ，最终边坡角 $43\sim 53^{\circ}$ 。  
 下图3-3给出了露天采场边坡和台阶与层面的赤平投影关系，并据此分析边坡的稳定性。

级台阶坡面倾向基本垂直相交，节理2与主体边坡及分级台阶坡面倾向同向小角度相交，且和节理1组成的交点位于主体边坡及分级台阶边坡投影弧内侧，边坡存在岩块破碎现象，整体稳定性较差。因此，节理1对西北侧主体边坡的稳定性影响较小，节理2对西北侧主体边坡的稳定性影响较大，边坡岩体沿节理2面发生崩塌、滑坡的可能性较大。

从图3-3c分析西南侧边坡的稳定性，其中节理1与主体边坡及分级台阶坡面倾向同向小角度相交，节理2与主体边坡及分级台阶坡面倾向近似垂直相交，且和节理1组成的交点位于主体边坡和分级台阶边坡投影弧内侧，边坡存在岩块破碎现象，整体稳定性较差。因此，节理2对西南侧主体边坡的稳定性影响较小，节理1对西南侧主体边坡的稳定性影响较大，边坡岩体沿节理1面发生崩塌、滑坡的可能性较大。

综上，预测露天采场土质边坡存在滑坡地质灾害的可能性小，危害性、危险性中等，对地质环境影响程度较严重；预测露天采场东侧、东南侧岩质边坡发生崩塌、滑坡的可能性较小，地质灾害影响程度较轻；预测露天采场西北侧、西南侧岩质边坡稳定性较差，发生崩塌、滑坡可能性中等，危险性、危害性中等，危害对象为采矿工作人员、车辆及机械设备，根据开发利用方案人员配置，受威胁人数10~20人，经济损失在500万元以内，地质灾害影响程度较严重。

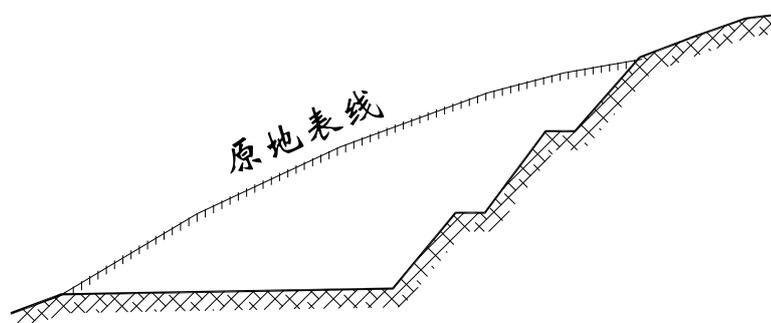
图3-5 采场边坡损毁土地示意图

露天采场对土地的损毁是永久挖损破坏，原地无法恢复(图3-5)。露天采矿现状损毁土地面积约31.0459hm<sup>2</sup>，露天采矿场经露天台阶式开采后，原始地形地貌破坏严重，植被破坏程度大，立地条件差。露

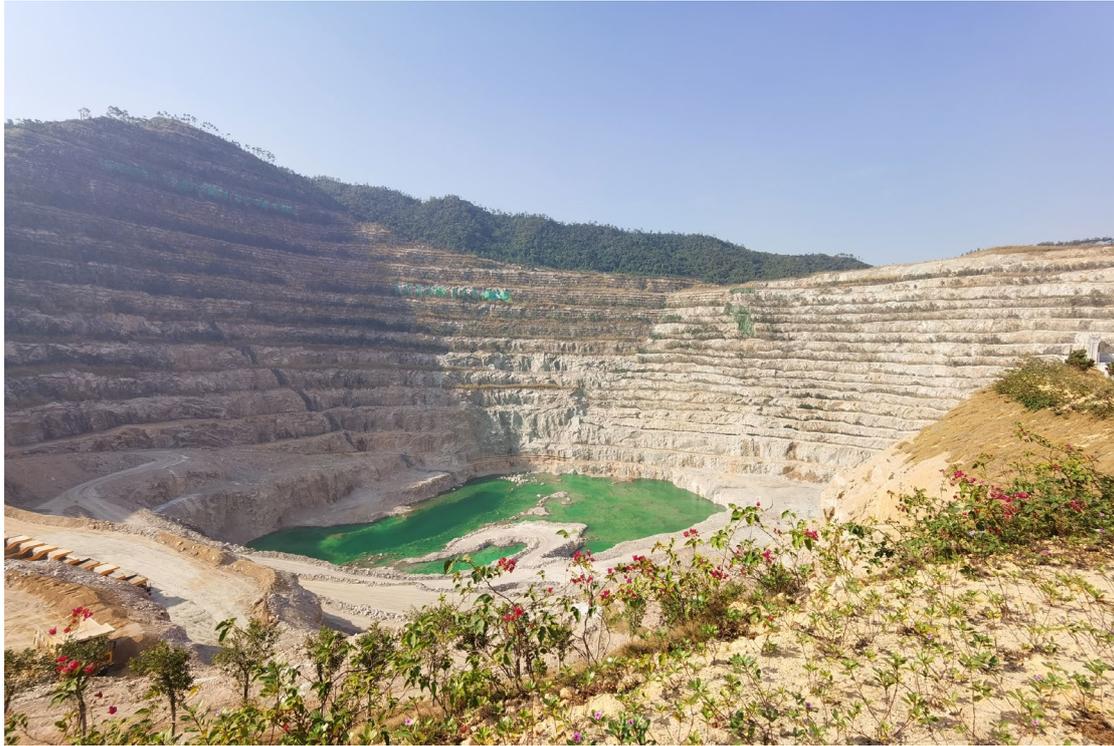
图3-5 露天采场

露天采场已损毁土地占用类型为林地，土地破坏方式为挖损，土地损毁程度为重度，已损毁土地面积为31.0459hm<sup>2</sup>，见下图3-5。

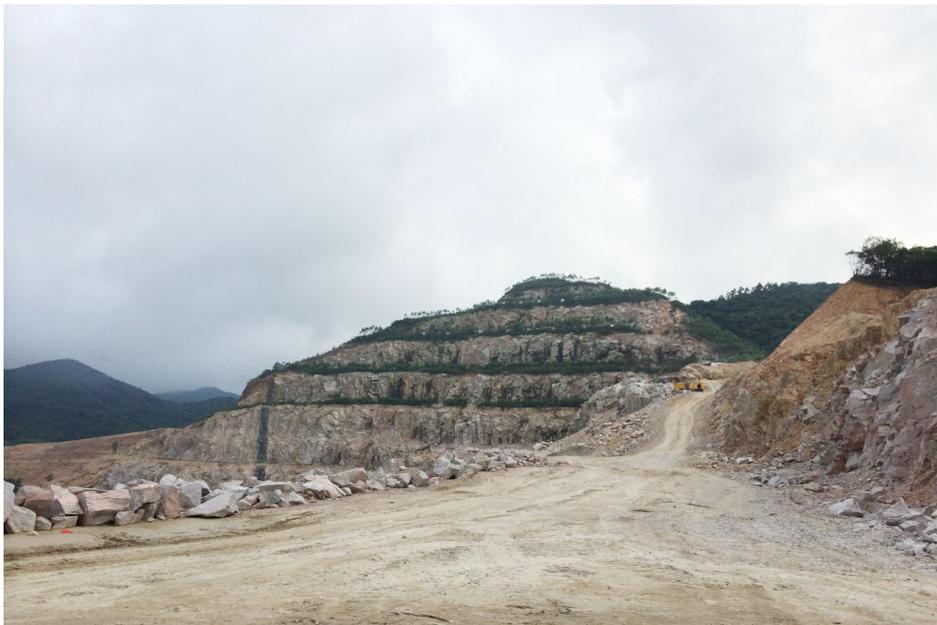
图3-6 旧采场已复垦台阶

旧采场已损毁土地占用类型为林地，土地破坏方式为挖损，土地损毁程度为重度，已损毁土地面积为6.7069hm<sup>2</sup>，旧采场台阶进行了覆土及植树复绿，设置了警示牌，旧采场现已全部复垦，见下图3-6。

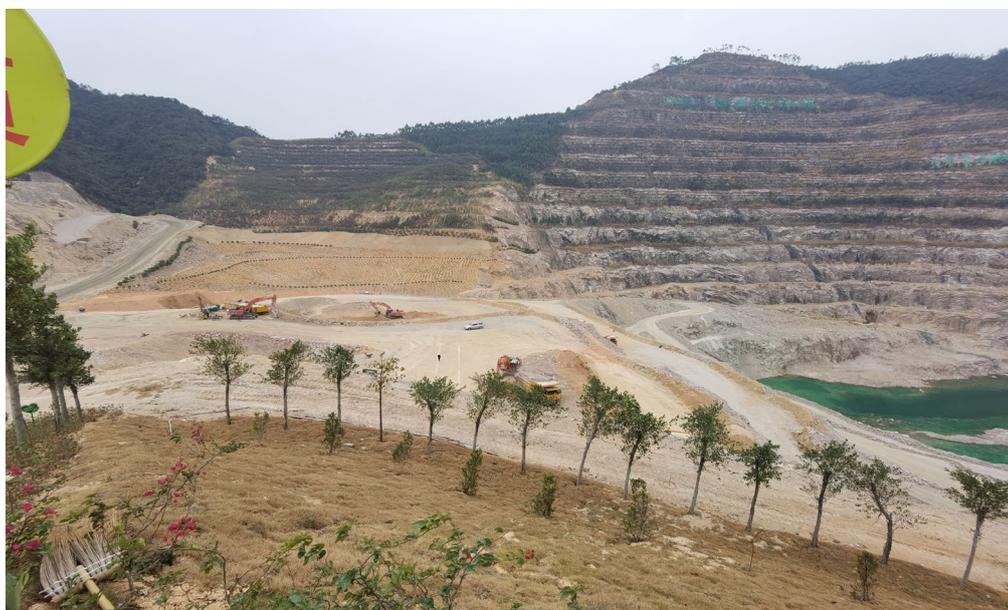
图3-7 排险区已治理边坡

排险区已损毁土地占用类型为林地，土地破坏方式为挖损，土地损毁程度为重度，已损毁土地面积为8.2355hm<sup>2</sup>，排险区边坡现已基本治理完成，还未进行复垦复绿。见下图3-7。

根据实地调查, 由于矿山前期开采过程中在矿区东南侧观景平台下部形成了陡峭边坡, 边坡高达60m, 未形成台阶, 边坡局部有伞檐、浮动松石存在, 在2017年8月16日江门市、新会区两级安监局进行安全生产监督检查过程中发现此处存在安全隐患, 下达整改指令。现状排险区已经形成了3层开采台阶, 边坡局部的伞檐、浮动松石已清理。清除治理活动对地形地貌景观的破坏主要表现为开采过程中剥离表土, 损坏自然植被, 造成区内岩体裸露, 一定程度上破坏了周边生态地质环境, 同时对地形地貌景观带来影响, 总体影响程度为较严重。旧采场土地破坏方式为挖损, 破坏土地面积为8.2355hm<sup>2</sup>。排险区已损毁土地见下表3-13。

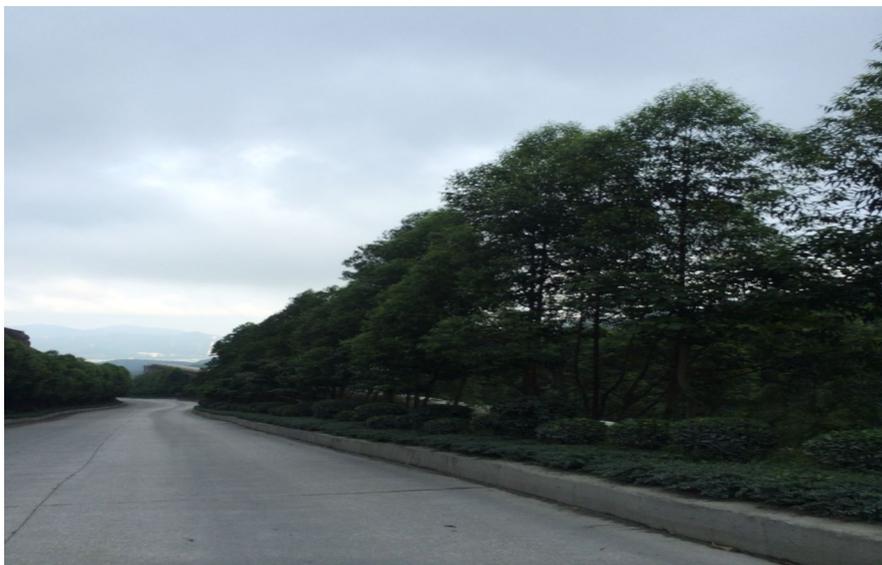
图3-10 矿区道路

矿区道路已损毁土地占用类型为林地、采矿用地、裸地，土地破坏方式为挖损、压占，土地损毁程度为中度，已损毁面积约3.1019hm<sup>2</sup>，见下图3-10。

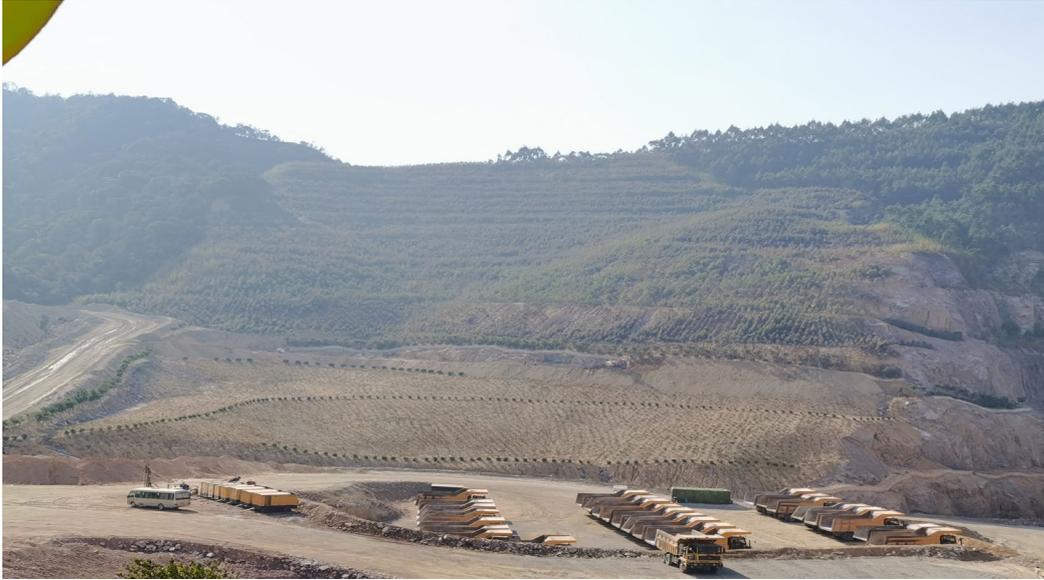
1号临时排土场已损毁土地占用类型为林地，土地破坏方式为压占，土地损毁程度为中度，已损毁面积约 $5.6243\text{hm}^2$ ，临时排土场内临时堆土已清理完毕，对坡面进行了清理，修筑了平台排水沟，已进行了植树复绿。见下图3-11。

根据实地踏勘, 现矿区南部有一临时排土场, 开发利用方案未设计排土场, 对矿山废土石规划做外运处理, 临时排土场废土石已外运处理并植树复绿。临时排土场内临时堆土已清理完毕, 对坡面进行了清理, 修筑了平台排水沟, 已进行了植树复绿。临时排土场总占地面积约 5.6243hm<sup>2</sup>, 土地损毁方式为压占。

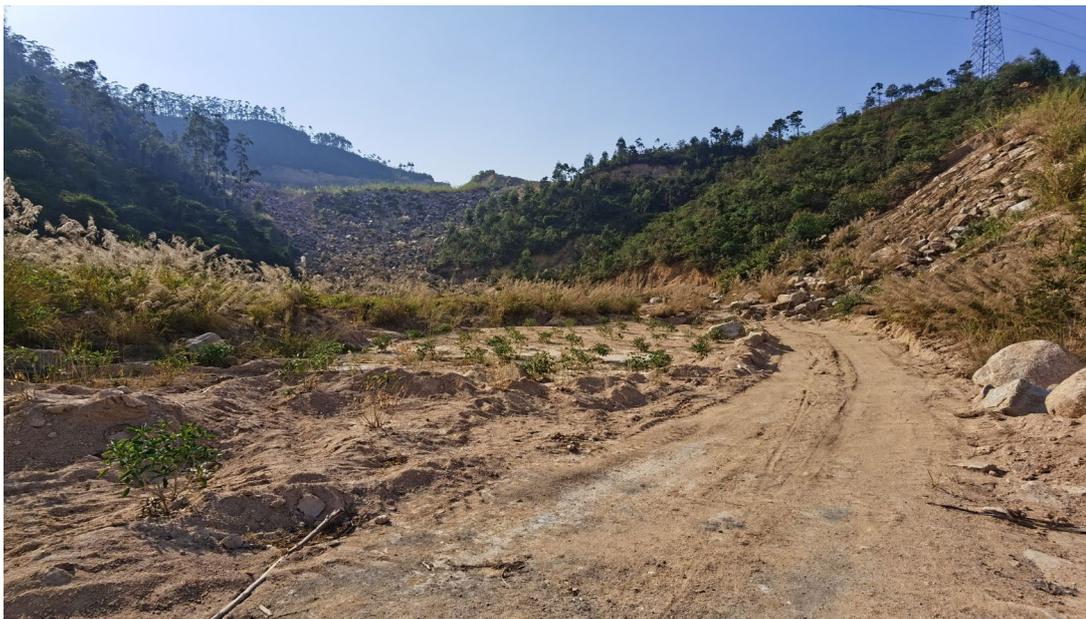
图3-12 2号临时排土场

2号临时排土场已损毁土地占用类型为林地，土地破坏方式为压占，土地损毁程度为中度，已损毁面积约 $3.6713\text{hm}^2$ ，见下图3-12。

矿区外东部 2 号临时排土场，为近期未能及时外运，临时堆排形成，排土场阶段高度 10 ~ 30m，下部沿坡倾倒，与原始地形对比，绝大部分边坡堆排厚度小于 1m，最大排土垂直高差约 100m，排土场面积约 3.6713hm<sup>2</sup>，边坡角 60 ~ 65°，堆排物主要为采矿剥离物，岩性为砂质、砾质粘性土或含粘性土砾砂，具疏松的散体结构，沿山坡堆积，排土场松散未压实。排土场下游为沟谷地形（两边高、中间低），现状沟谷南侧小溪见有水流通过，但流量较小，现状调查未发现滑坡、泥石流地质灾害。

2号临时排土场：现状矿山有一处临时排土场，位于矿区东部，面积约3.6713hm<sup>2</sup>，四周未修建排水沟，现状临时排土场废土石近期未能及时外运，临时堆排形成，沿山坡堆积，大致分为两层堆放，排土场松散未压实。对地形地貌景观破坏严重。

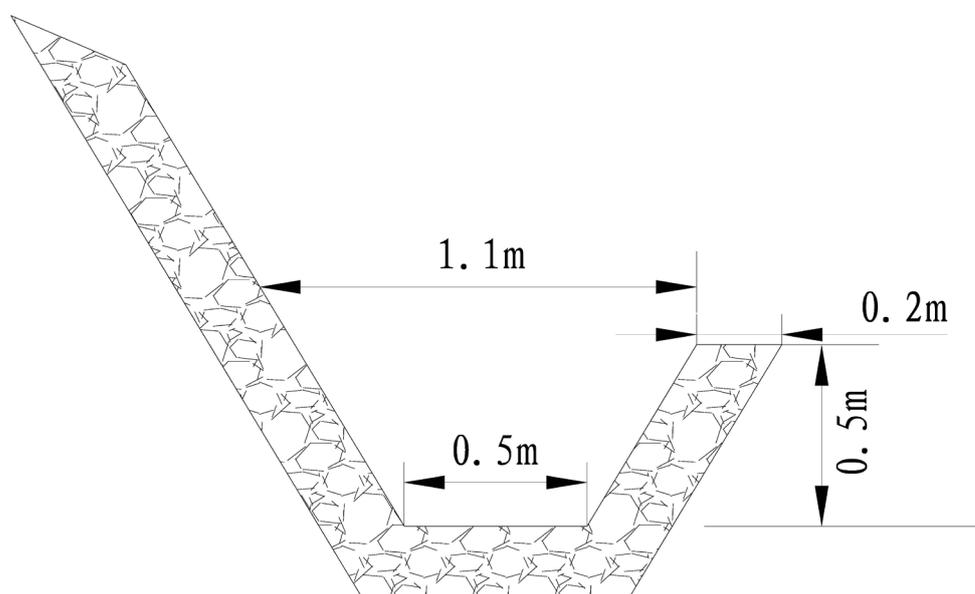
图 5-1 截水沟大样图

在露天采场、临时排土场外围坡顶做浆砌块石环形截水沟，防止地表径流直接冲刷坡顶，根据《排水沟设计规范》GB/T 16453.4-1996，确定截水沟断面规格为梯形，底宽 0.5m，高 0.5m，边坡坡度 1：0.6（开挖断面面积  $0.8\text{m}^2$ ，砌筑断面面积为  $0.4\text{m}^2$ ），纵向顺地形布置，其上涂水泥砂浆抹面。具体规格尺寸如图 5-1 所示。

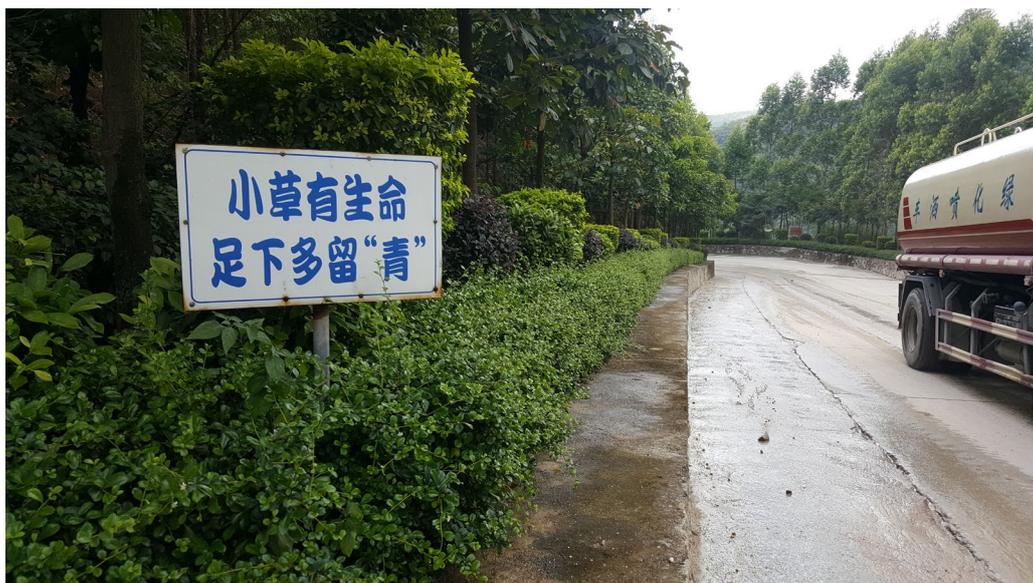
广东省江门市新会区崖门镇崖西林场五马同槽山建筑用花岗岩矿（以下简称泰盛石场）为安全绿色矿山试点建设单位，矿山采用边开采边复垦的方式，当前可绿化区域已全部绿化。根据现场勘查，矿区道路路面已全部硬底化，道路两旁已全面植树绿化，（见下图），故本方案无需设计矿山道路工程植被措施。闭坑后矿区道路路面保留
