# 建设项目竣工环境保护 验收监测报告表

三丰检字（2017）第 1229005 号

项目名称： 年淡化河砂 10 万吨和机制石粉砂 50 万吨改建项目

委托单位： 江门市新会区益捷建材有限公司

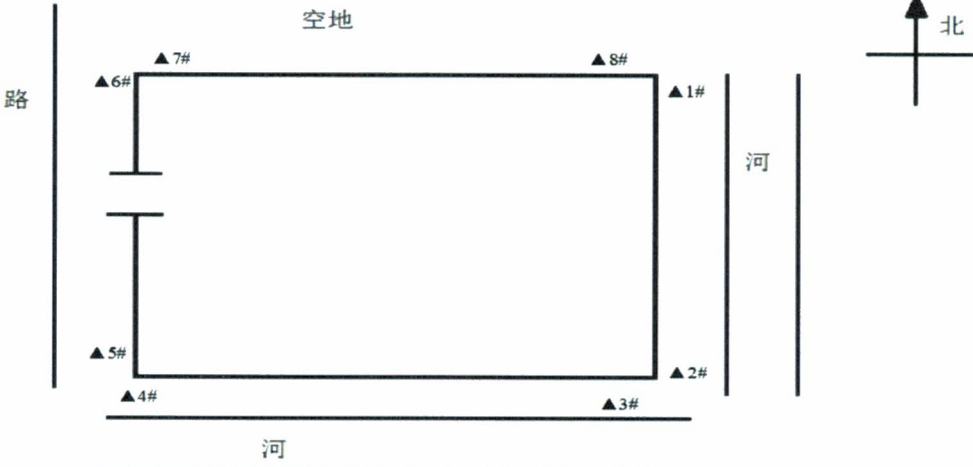
| 噪声监测点位布设监测结果 | <p>▲——噪声监测点位</p> | | | |
| | 噪声监测结果 | | | |

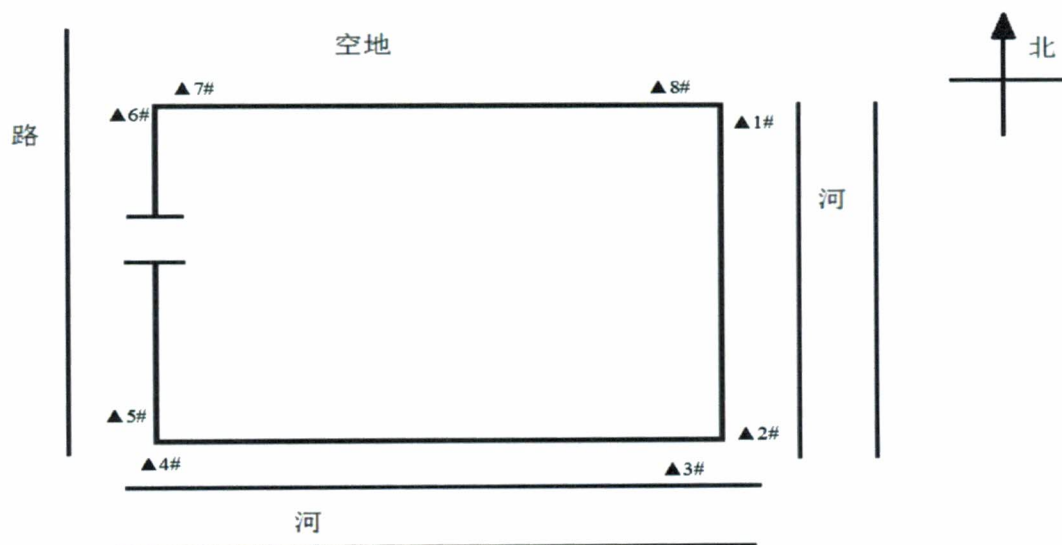
噪声监  
测点位  
布设监  
测结果

▲——噪声监测点位

噪声监测结果

| 采样人员：潘伟康、李余庆、陈湘贤、彭梓轩 | | 样品类别：厂界噪声 | | 检测日期：2017 年 12 月 29 日 |
|---|---|---|---|---|
| 厂界噪声执行《工业企业厂界噪声标准》（GB 12348-2008）2 类标准要求 | | | | |

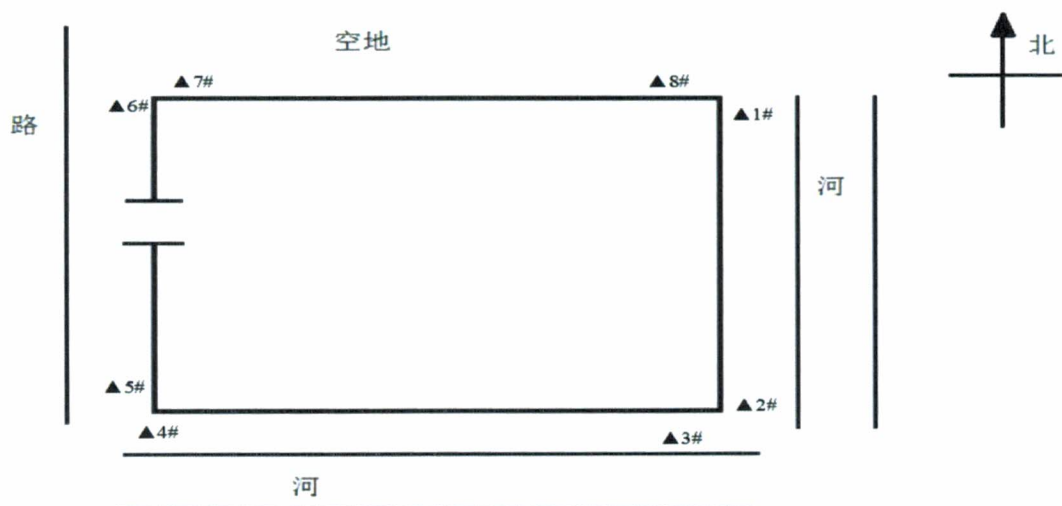
噪声监  
测点位  
布设监  
测结果

▲——噪声监测点位

#### 噪声监测结果

| 采样人员：潘伟康、李余庆、陈湘贤、彭梓轩 | | 样品类别：厂界噪声 | | 检测日期：2017年12月30日 |
|---|---|---|---|---|
| 厂界噪声执行《工业企业厂界噪声标准》(GB 12348-2008) 2类标准要求 | | | | |

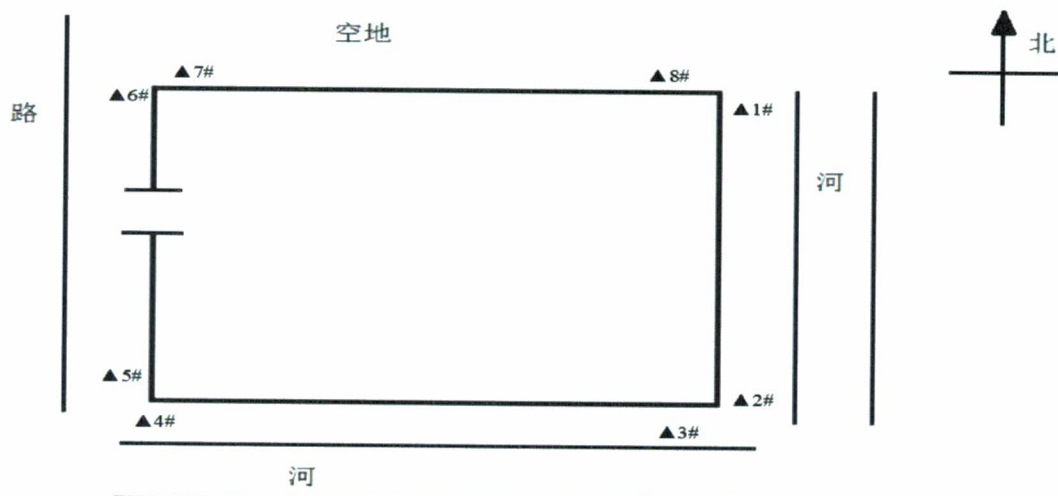
▲——噪声监测点位

噪声监测结果

| 采样人员：潘伟康、李余庆、陈湘贤、彭梓轩 | | 样品类别：厂界噪声 | | 检测日期：2017 年 12 月 30 日 |
|---|---|---|---|---|
| 厂界噪声执行《工业企业厂界噪声标准》(GB 12348-2008) 2 类标准要求 | | | | |
