广东省江门市新会区泰盛石场有限公司  
灶面山矿区建筑用花岗岩矿  
矿山地质环境保护与土地复垦方案

2023 年 12 月

## 矿山地质环境保护与土地复垦方案

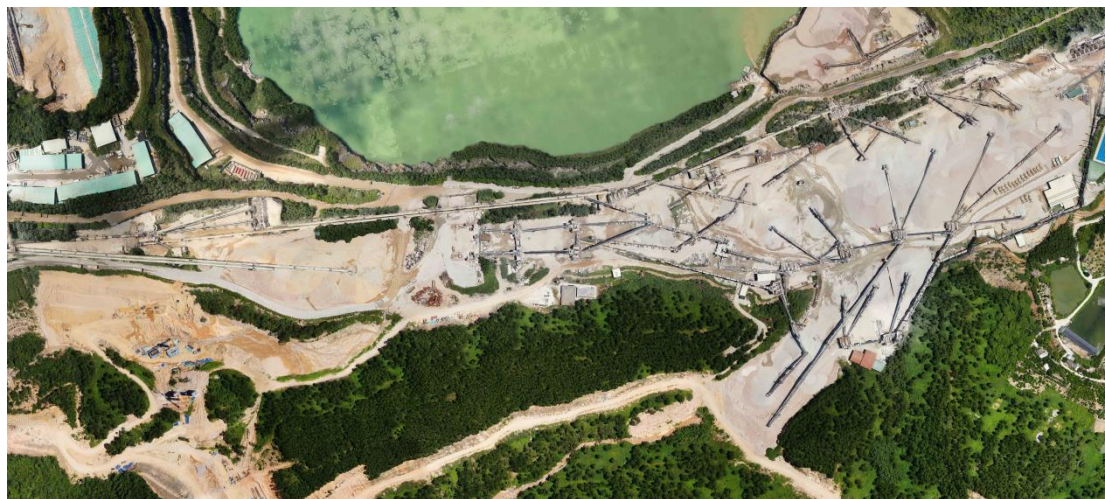
图 1-3 旧矿山破碎站

根据矿山成品方案, 破碎站需要进行规格碎石加工工艺。破碎规格碎石采用三段一闭路破碎生产工艺流程, 产品主要有 20~30mm 碎石和 10~20mm 碎石, 副产品为 $\leq 10\text{mm}$  的石粉。机制砂采用球磨机闭路球磨-旋流脱泥-脱水工艺制砂。水洗砂均采用粗碎-制砂整形-球磨机闭路球磨-旋流脱泥-脱水工艺制砂。中风化层采用一段破碎加工块石。

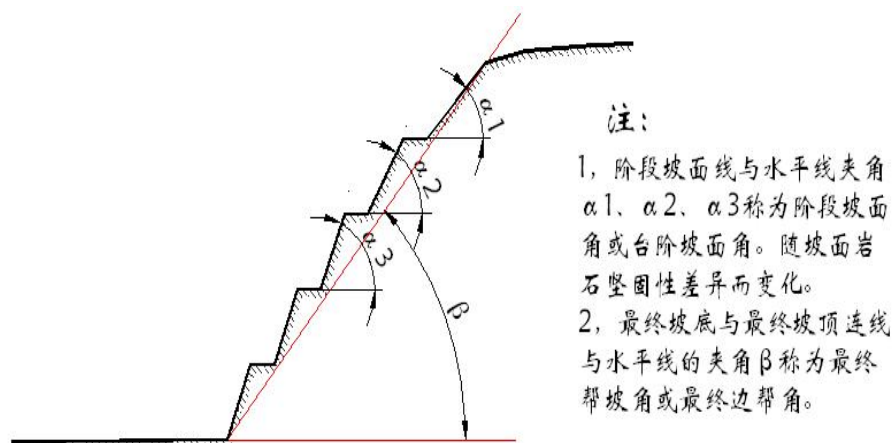
图 1-10 最终边坡构成要素图

2、安全平台宽度：3~5m(视台阶高度而定，一般不小于台阶高度的 1/3)，清扫平台 8m，每隔 2~3 个安全平台设置 1 个清扫平台。

3、最终边坡角：根据上述边坡岩体的工程地质条件，按照矿区开采境界圈定的矿岩埋藏情况及地形条件，设计最终边坡角  $\beta \leq 48^\circ$ 。

上述终了边坡参数是配合采场自上而下分水平台阶开采,随着上部终了台阶的出现,及时进行相应的复绿工作,从而出现上部逐渐复绿、下部在开采的综合景观,达到边生产、边复垦的要求。

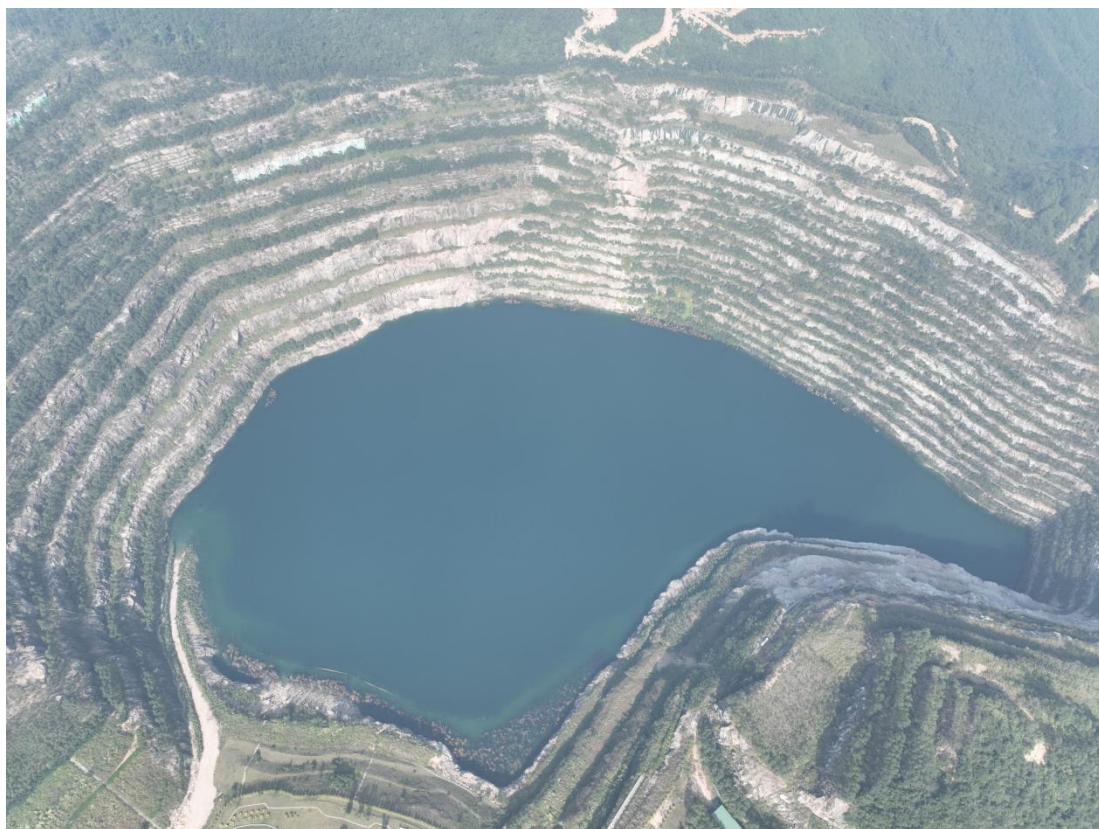
图 1-11 五马同槽矿区现状

该矿山 2013 年 11 月领到采矿许可证后, 开始矿山建设和安全设施方面建设、办理安全生产许可证等工作, 2014 年开始试生产至闭坑时, 开采形成一个东西向长约 900m, 南北向宽约 420m, 自上而下已形成+335m、+320m、+300m、+270m、+255m、+235m、+215m、+200m、+190m、+180m、+170m、+160m、+150m、+140m、+130m、+120m、+110m、+100m、+90m、+80m、+70m、+55m、+40m 等 23 个较规范的台阶。台阶高度 10~25m, 台阶坡面角 45°~70°, 平台宽度 3~5m。最低开采标高+30m 的采坑。

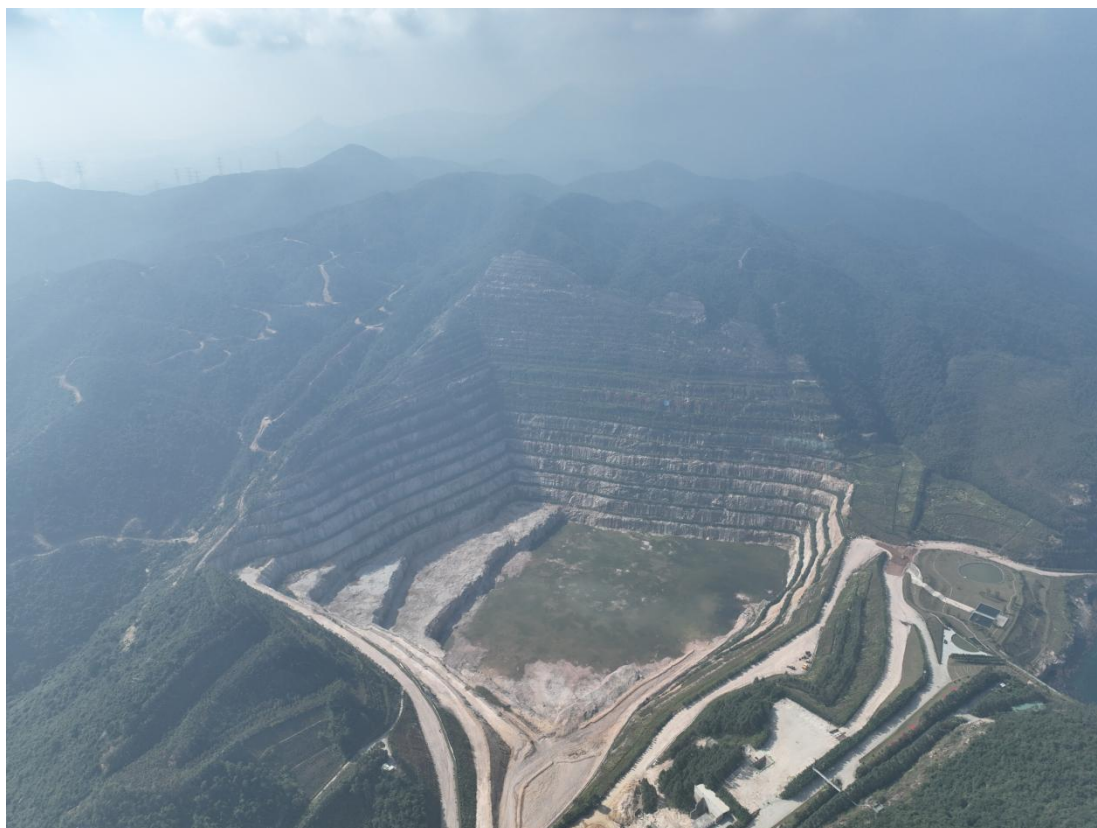
图 1-12 蛇髻顶矿区现状

矿区在 2019 年主要完场矿区内的基建工作，2020 年正式投入开采。目前矿区南西侧已开采完成，正在逐步复绿，最高标高约 361.7m，底部标高 35m，从

上至下形成 28 级台阶，标高分别为+352, +345, +340, +335, +330, +320, +310, +300, +290, +280, +270, +265, +260, +251, +242, +233, +225, +210, +195, +175, +155, +140, +125, +108, +90, +72, +53, +35, 台阶宽度 2~110m, 坡面角  $45^{\circ}\sim 75^{\circ}$ 。

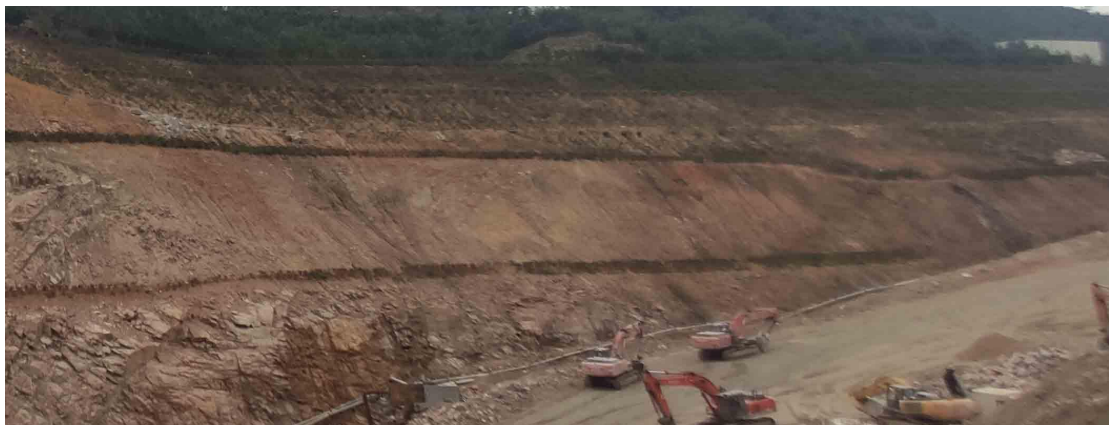
图 2-7 矿区土壤剖面

矿区周边土壤以红壤为主，表层土壤疏松，呈灰、灰黄色，土壤厚度 0.5m~1.0m，有机质含量一般较少，粘性及肥力较差，土层疏松，透水性强，持水力差，地表植被破坏后容易造成水土流失。矿区土层主要为松散坡残积土层，广泛分布于矿区，厚度约 0~3m，平均约 0.90m；主要为砂质、砾质粘性土或含粘性土砾砂，具疏松的散体结构，pH 值在 5.5~6.5 之间，母质原岩在高温多雨条件下，物理风化和化学风化都较为强烈。

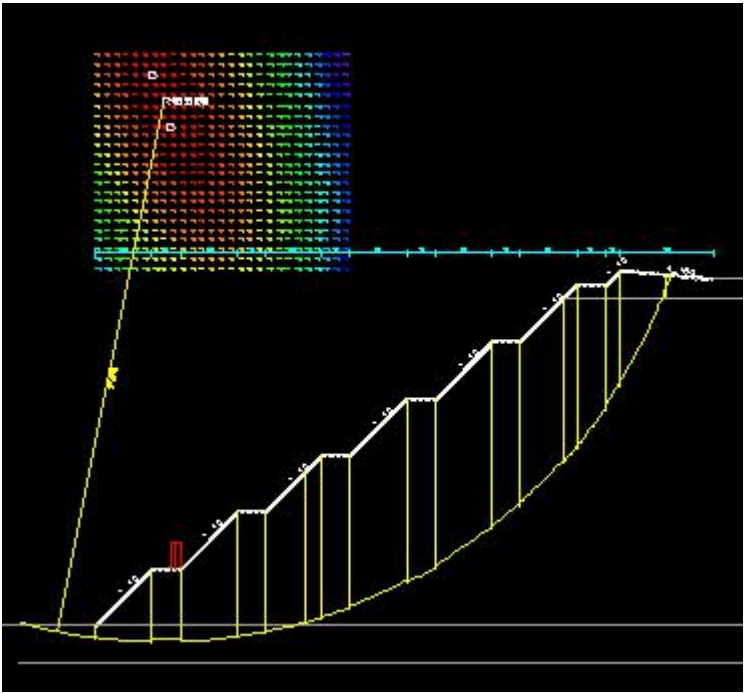
最不利滑动面:

- 滑动圆心 = (7.105,55.029)(m)
- 滑动半径 = 57.096(m)
- 滑动安全系数 = 1.103
- 总的下滑力 =7196.189(kN)
- 总的抗滑力 = 7939.618(kN)
- 土体部分下滑力 = 7196.189(kN)
- 土体部分抗滑力 = 7939.618(kN)

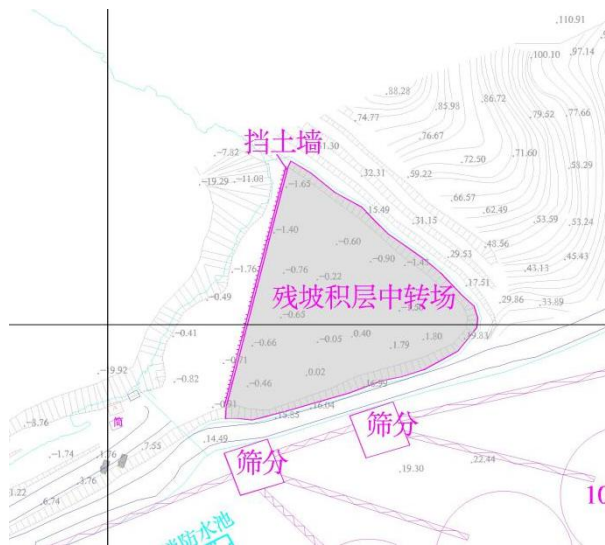
图 5-5 残坡积层中转场拦渣坝工程布置图

残坡积层中转场底部设置 1 条拦渣坝，以保护残坡积层中转场的稳定性。拦渣坝设置在残坡积层中转场东面下游的右侧沟口处。
