广东省江门市和立建材有限公司  
建筑用花岗岩矿  
矿山地质环境保护与土地复垦方案

江门市和立建材有限公司

2024 年 1 月

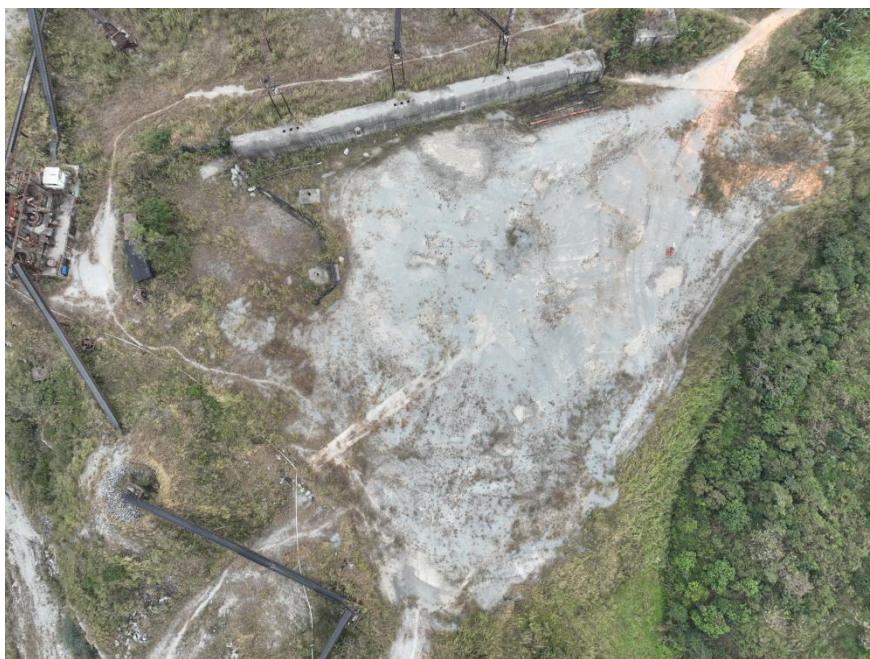
图 1-3 拟设破碎站位置图(无人机俯拍, 2023 年 12 月)

破碎站布置于矿区范围内西南部（原老涧山矿区破碎站位置），面积约 113454m<sup>2</sup>。对原老涧山矿区原有废弃破碎站设施进行拆除，购买新型破碎设备安装于该场地。

根据矿山成品方案，破碎站需要进行规格碎石加工工艺。破碎规格碎石采用三段一闭路破碎生产工艺流程，产品主要有 20~30mm 碎石和 10~20mm 碎石，副产品为 ≤10mm 的石粉。机制砂采用球磨机闭路球磨-旋流脱泥-脱水工艺制砂。水洗砂均采用粗碎-制砂整形-球磨机闭路球磨-旋流脱泥-脱水工艺制砂。中风化层采用一段破碎加工块石。

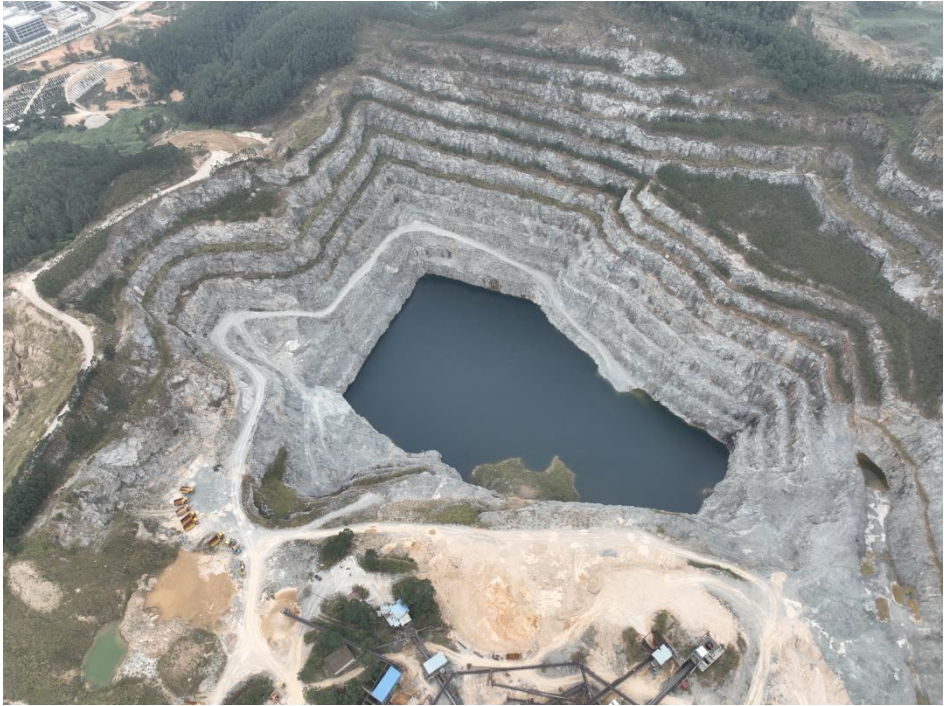
图 1-9 白水带矿区开采现状（镜头向东）

经过多年的开采，目前矿山已形成多级台阶。北东侧开采台阶高度为+165m、+135m、+115m、+100m、+85m。开采台阶高约 15~30m，坡面角 65°~80°，平台

宽度约 3~90m。北侧开采台阶为+148m、+127m、+105m、+85m、+65m、+50m、+35m、+20m、0m、-13m、-26m、-35m 共计 12 级，最低标高为-35.9m，台阶高度 15~20m，宽度约 5~50m，坡面角 65°~85°，现在形成一个东西长 500m，南北宽 360m 的采坑。

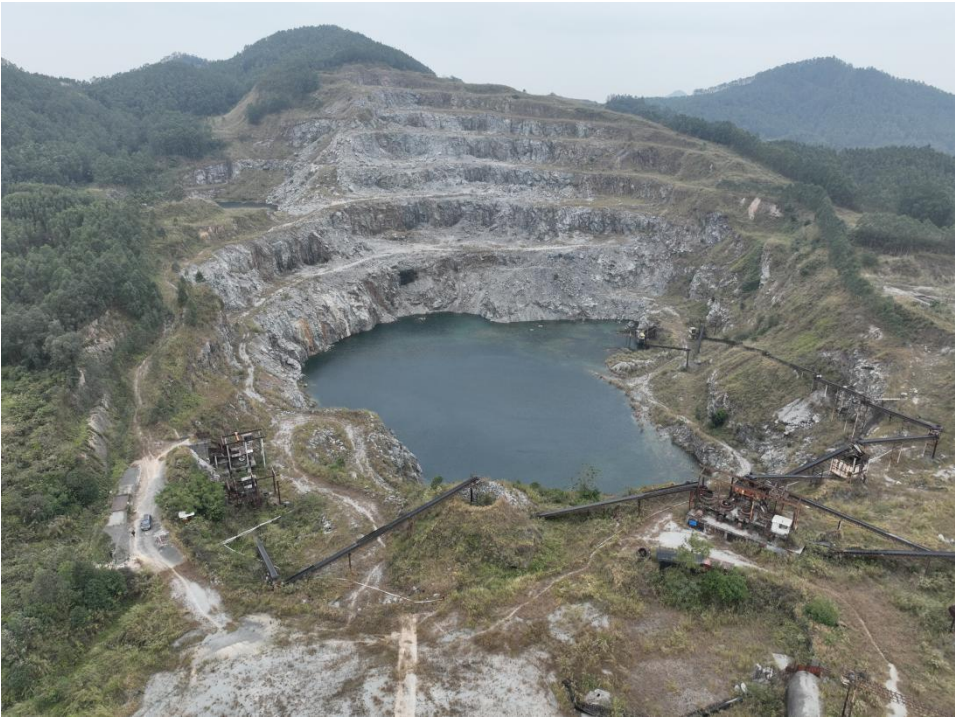
图 1-10 老润山矿区开采现状（镜头向北）

矿山 2003 年 7 月首次取得采矿许可证至今，开采矿区范围形成长约 410m，宽约 384m，最深约 190m 的采坑，采坑面积为 0.147km<sup>2</sup>，开采最高标高+177m、最低开采底盘标高约-40.0m，台阶布置自上而下分水平台阶开采，现有安全边坡角一般约 50°~70°。现已形成+148m、+130m、+110m、+91m、+63m、+44m、+13m、-20m、-30m 共 9 级较完整台阶。

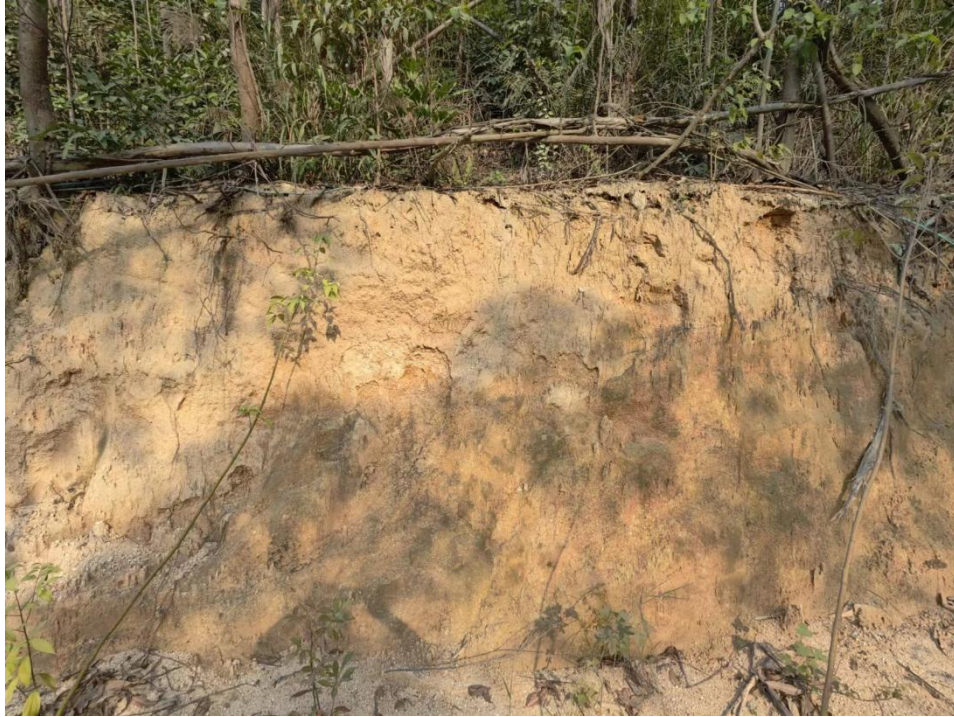
图 2-7 矿区土壤剖面

矿区周边土壤以赤红壤为主，表层土壤疏松，呈灰、灰黄色，土壤厚度 0.5m～1.0m，有机质含量一般较少，粘性及肥力较差，土层疏松，透水性强，持水力差，地表植被破坏后容易造成水土流失。矿区土层主要为松散坡残积土层，广泛分布于矿区，厚度约 0～3m，平均约 0.90m；主要为砂质、砾质粘性土或含粘性土砾砂，具疏松的散体结构，pH 值在 5.5～6.5 之间，母质原岩在高温多雨条件下，物理风化和化学风化都较为强烈。

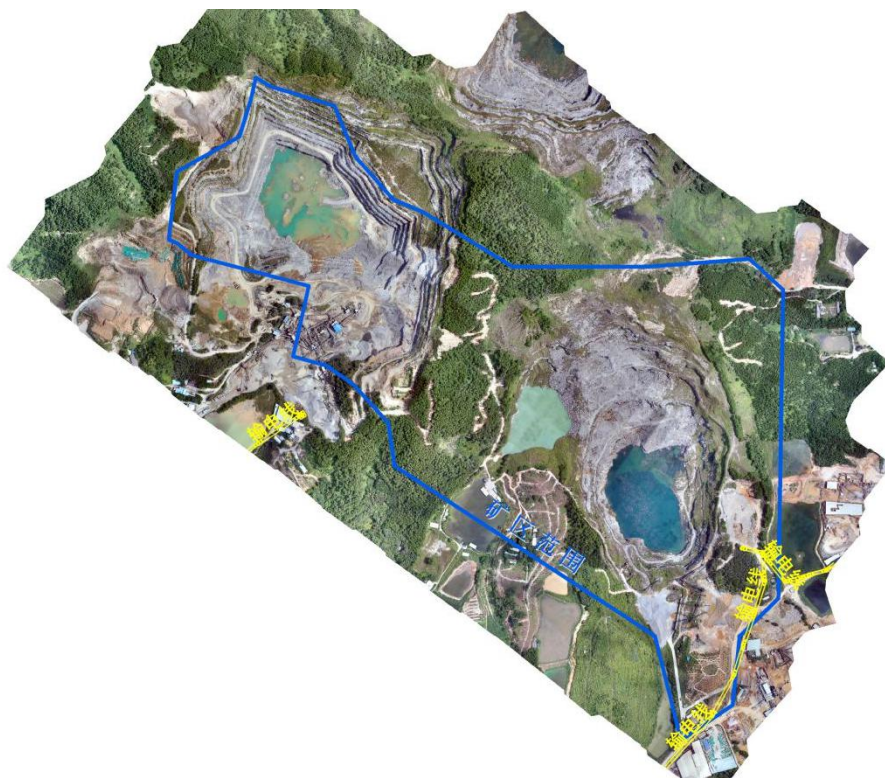
图 2-13 矿区位置与电力设施的空间位置示意图

矿区供配电系统的电源从当地 220kV 供电网 T 接引入，电源线路由建设方与当地电力部门协商解决，变配电站设置在用电最多的破碎站内。

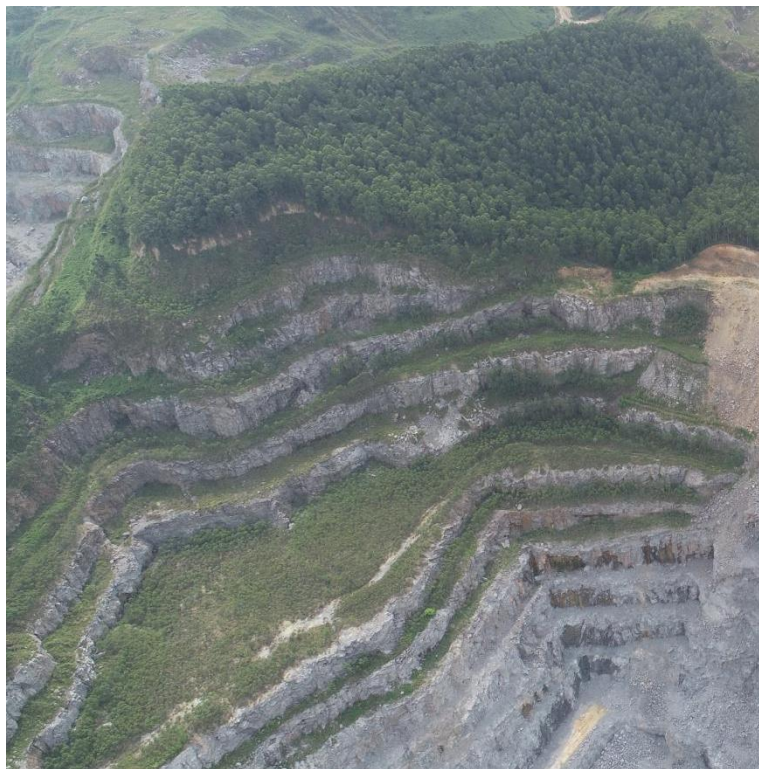
图 2-15 白水带矿区复绿实际情况图

江门市新会区大泽永鑫石业有限公司建筑用花岗岩矿区土地复垦方向：露天采场采坑复垦为坑塘水面，平台复垦种植灌木林地—草地。露天采场区域上部复垦为林地，矿山标高+55m 以下复垦为坑塘水面。复垦工程主要包括：清除台阶表面碎石并修整台阶、回覆表土、种植乔木、灌木、播撒草籽。根据《江门市新会区大泽永鑫石业有限公司建筑用花岗岩矿治理复绿工作申请验收材料》，矿区总损毁土地面积为 56.06hm<sup>2</sup>，土地损毁方式主要是挖损和压占，目前已达到验收标准的复垦面积为 42.49hm<sup>2</sup>，其中采场及周边 35.39hm<sup>2</sup>、排土场 1.68hm<sup>2</sup>、破碎场地 1.73hm<sup>2</sup>、其他建设 0hm<sup>2</sup>、其他损毁区 3.69hm<sup>2</sup>，且通过江门市新会区自然资源局组织的专家验收，其余 13.57hm<sup>2</sup> 尚未达到验收标准(附件 14)，未达到验收标准区域已补交复垦费。
