广东省江门市新会区泰盛石场有限公司  
灶面山矿区建筑用花岗岩矿  
矿山地质环境保护与土地复垦方案

江门市新会区泰盛石场有限公司

2025 年 5 月

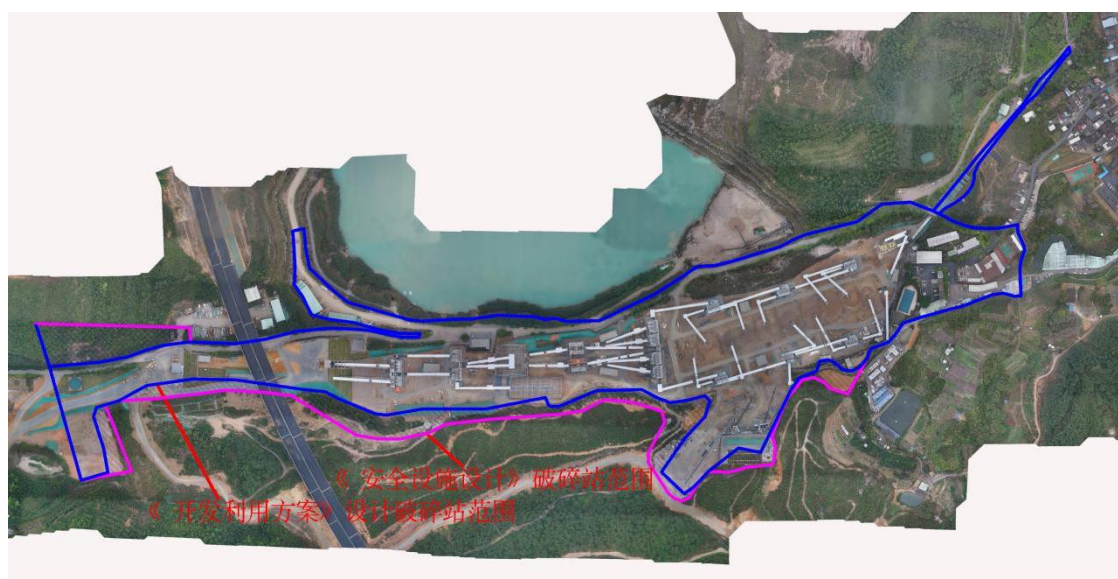
图 1-3 破碎站现状

根据《露天采矿工程安全设施设计》，破碎站布置于矿区东部(原旧蛇髻顶矿区破碎站位置)，设计面积约 248690m<sup>2</sup>，拟建设两条破碎加工线，对原设计破碎站范围西北侧及南侧进行外扩，扩大面积 31240m<sup>2</sup>。

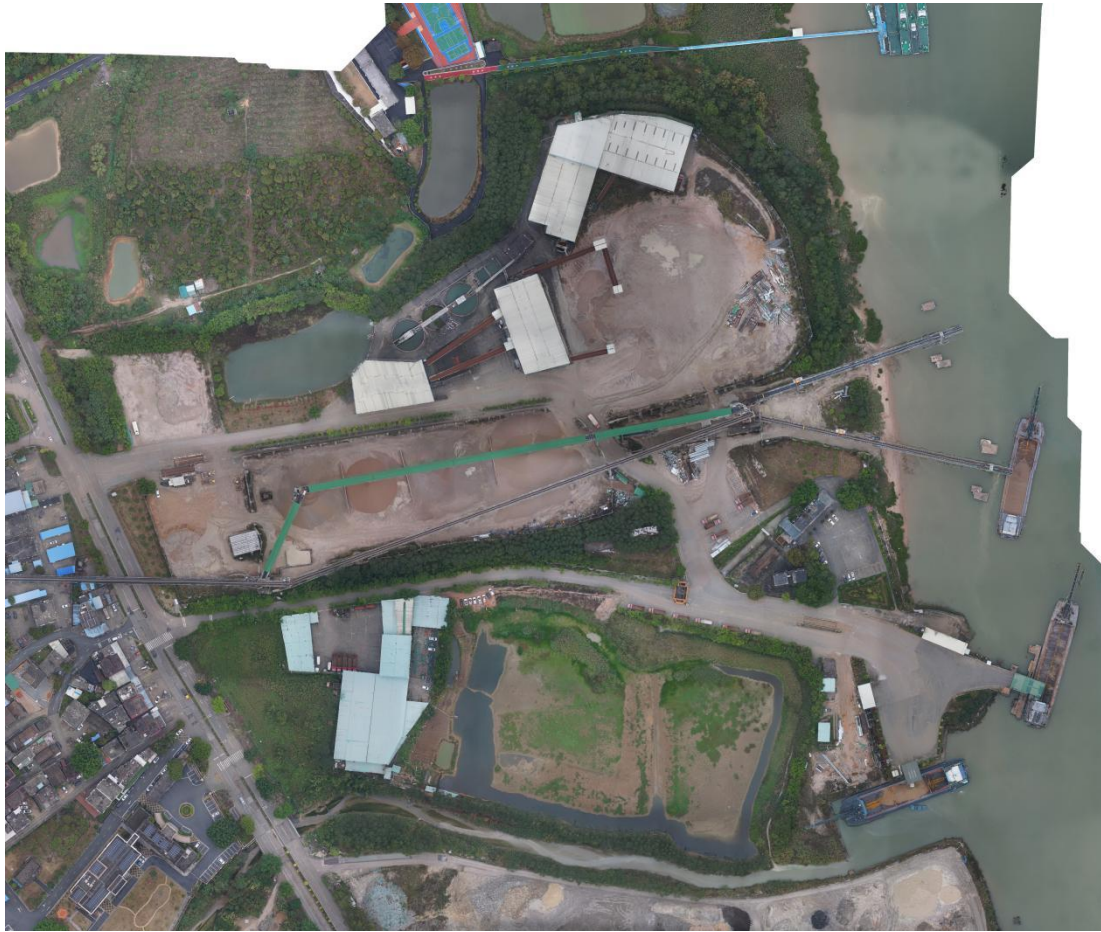
图 1-4 水洗砂场地

水洗砂及机制砂生产线布置于矿区东部银州湖水道旁原蛇髻顶矿区运输码头北侧，取得有关行政管理部门同意租用该场地，原有设施进行拆除，购买新型设备安装于该场地。计划选择采用长距离皮带运输机输送，取得有关部门同意后，长皮带运输机外围用铁皮进行包裹，跨越国道后抵达银州湖水道旁原蛇髻顶矿区运输码头(已运行多年)，计划租用其运输码头用于船运石料，运往各地进行出售。机制砂采用球磨机闭路球磨-旋流脱泥-脱水工艺制砂。水洗砂均采用粗碎-制砂整形-球磨机闭路球磨-旋流脱泥-脱水工艺制砂。中风化层采用一段破碎加工块石。

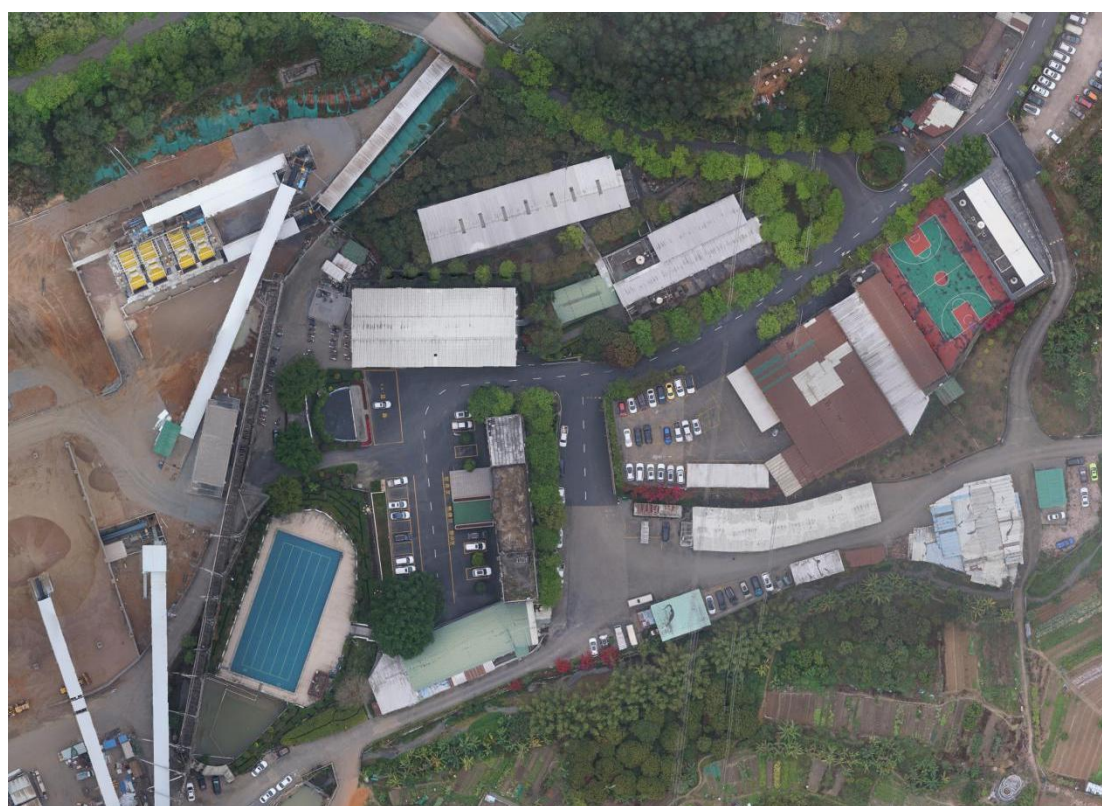
图 1-5 办公生活区

办公生活区计划租用原蛇髻顶矿区的办公生活区，其位置位于矿区东部，距离矿区最近距离为 1.4km，位于矿区爆破警戒线之外。区内设置行政办公楼、员工宿舍、医务室、停车场、食堂和文娱设施等。

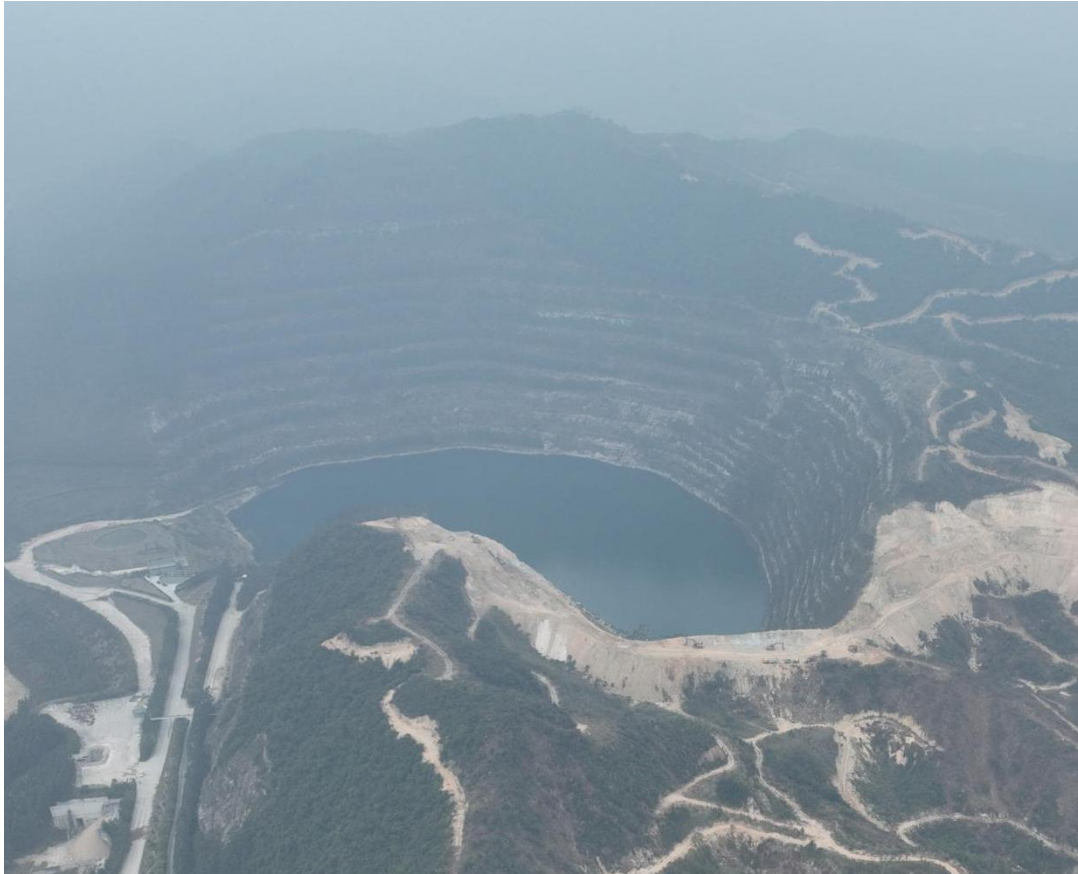
图 1-11 五马同槽矿区现状(镜头向北，摄于 2025 年 3 月)

该矿山 2013 年 11 月领到采矿许可证后, 开始矿山建设和安全设施方面建设、办理安全生产许可证等工作, 2014 年开始试生产至闭坑时, 开采形成一个东西向长约 900m, 南北向宽约 420m, 自上而下已形成+335m、+320m、+300m、+270m、+255m、+235m、+215m、+200m、+190m、+180m、+170m、+160m、+150m、+140m、+130m、+120m、+110m、+100m、+90m、+80m、+70m、+55m、+40m 等 23 个较规范的台阶。台阶高度 10~25m, 台阶坡面角 45°~70°, 平台宽度 3~5m。最低开采标高+30m 的采坑。

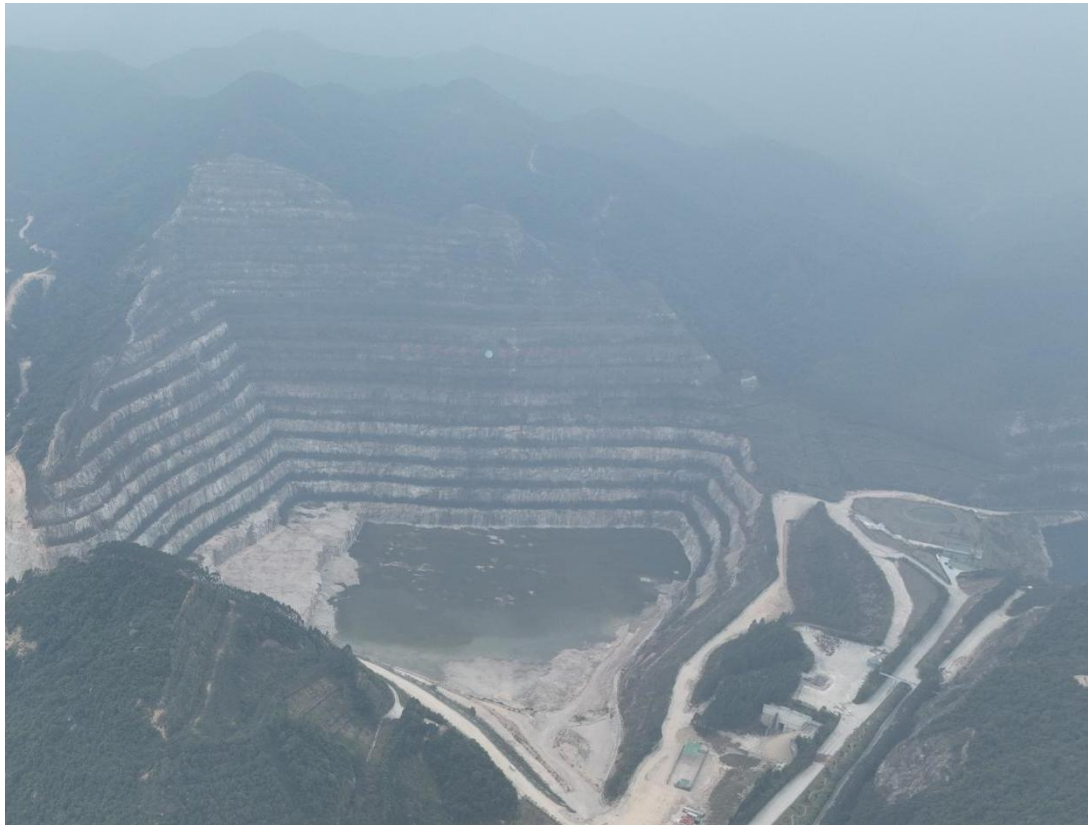
图 1-12 蛇髻顶矿区现状(镜头向南，摄于 2025 年 3 月)

矿区在 2019 年主要完场矿区内的基建工作，2020 年正式投入开采。目前矿区南西侧已开采完成，正在逐步复绿，最高标高约 361.7m，底部标高 35m，从上至下形成 28 级台阶，标高分别为+352, +345, +340, +335, +330, +320, +310, +300, +290, +280, +270, +265, +260, +251, +242, +233, +225, +210, +195, +175, +155, +140, +125, +108, +90, +72, +53, +35，台阶宽度 2~110m，坡面角 45°~75°。

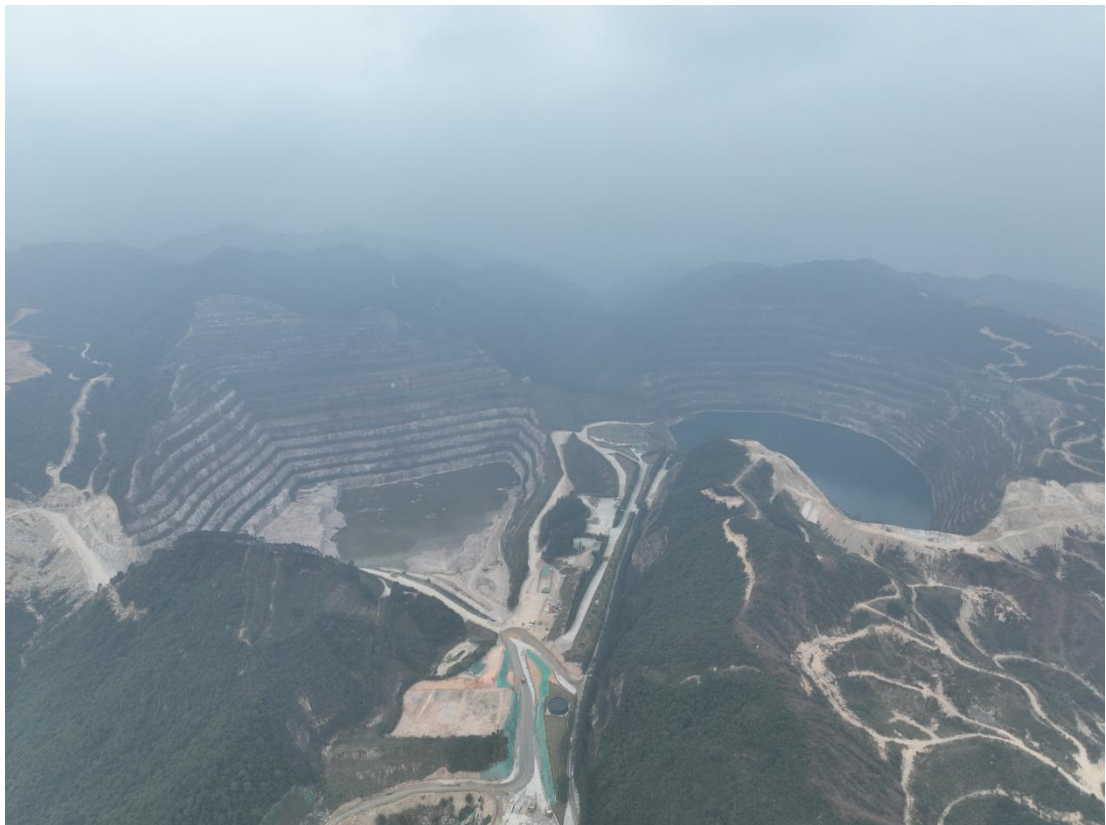
图 2-2 矿区地形地貌(无人机照片，2025 年 3 月，镜向向西)

旧采坑，开采平台覆土复绿。中上部已形成五马同槽山矿区，2014 年开始试生产至闭坑时，开采形成一个东西向长约 900m，南北向宽约 420m，自上而下已形成 23 个较规范的台阶；中上部已形成蛇髻顶矿区，2020 年正式投入开采至今，最高标高约 361.7m，底部标高 35m，从上至下形成 28 级较规范的台阶。

矿区周围谷地主要分布于矿区东侧，平面上呈长条状分布的山间谷地，走向与周围丘陵山脊走向一致。谷地地势较平坦，相对高差小于 20m，地形坡度小于 10°。谷地中溪流较发育，受人类活动影响，原始植被多以被果园、鱼塘代替。

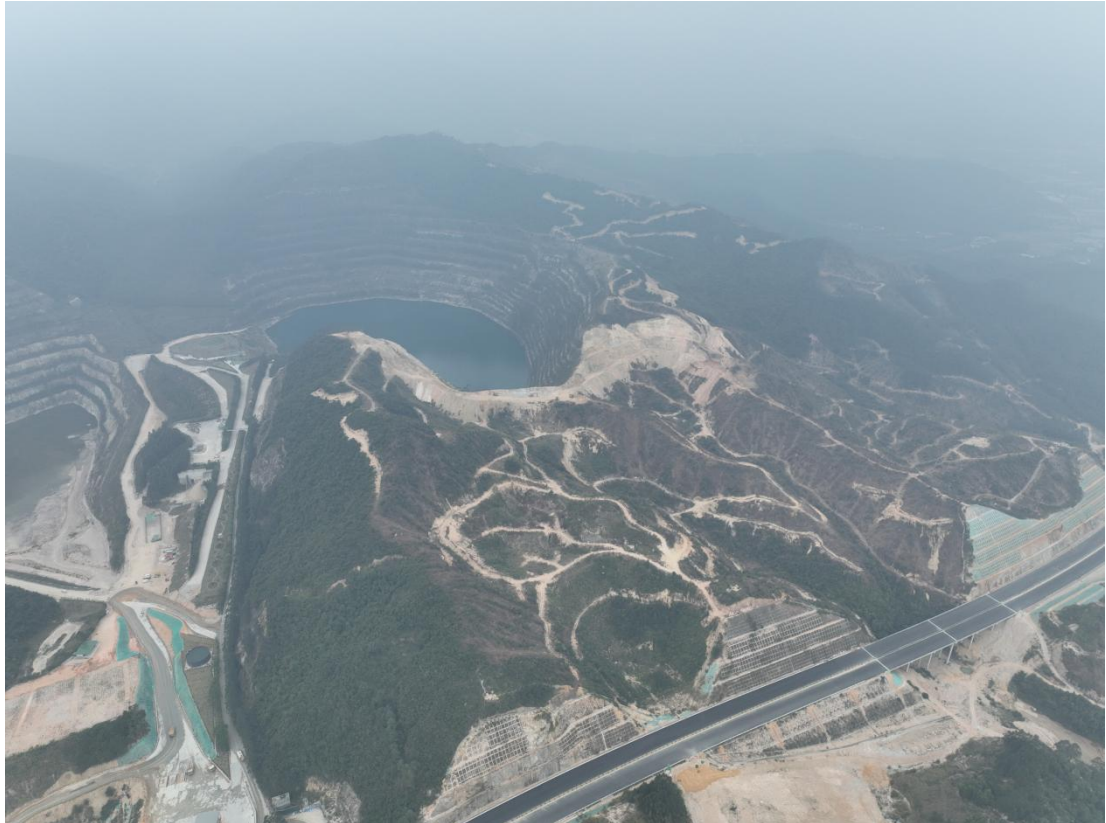
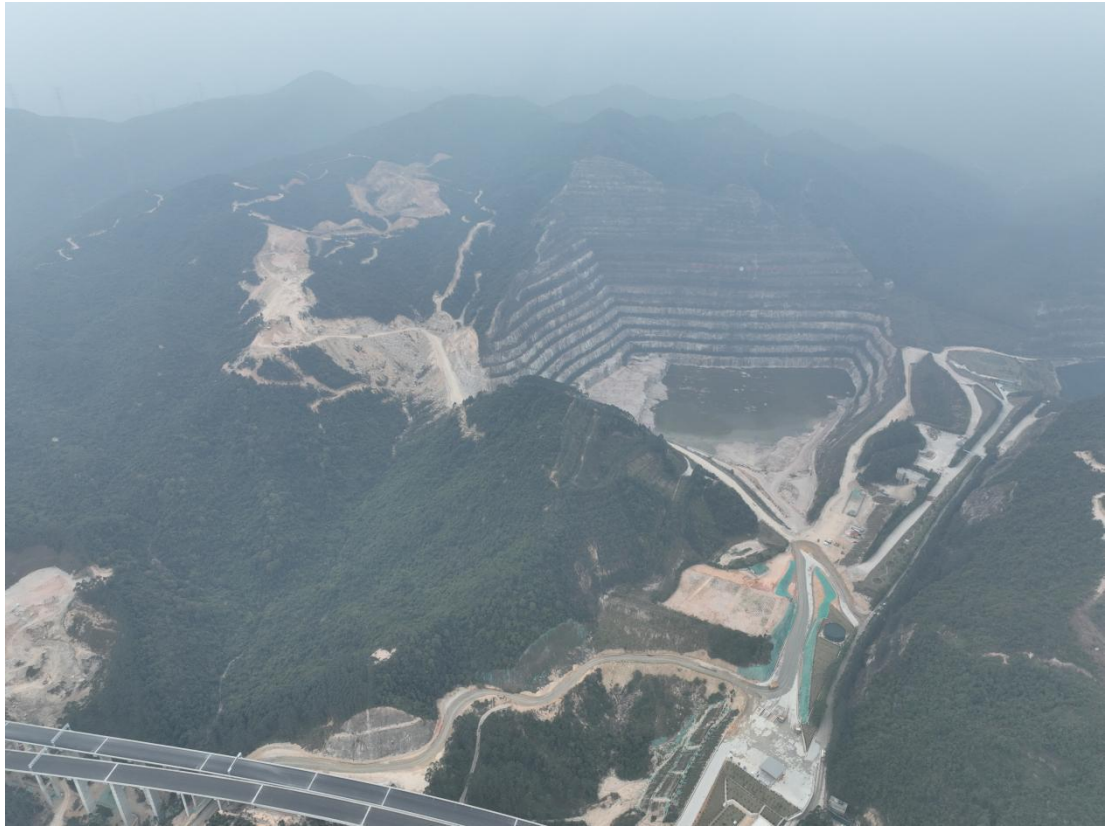
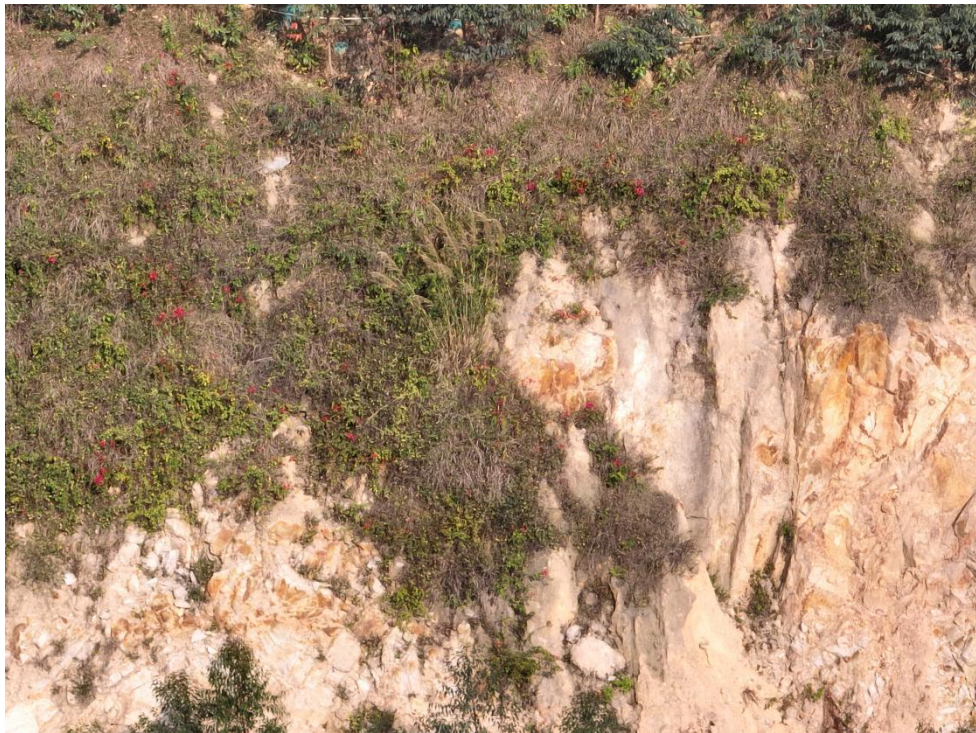
矿区及周围林地不涉及生态公益林。根据现场调查，旧矿山台阶均进行了地质环境治理与土地复垦，现状植被生长状况良好。此外，工业场地、破碎站区域内局部地表裸露。矿区外围山坡植被生长情况良好，郁闭度大于 0.5。

图 2-4 矿区植被情况(无人机照片，2025 年 3 月，镜向北西)

图 2-5 矿区植被情况(无人机照片, 2025 年 3 月, 镜向南东)

图 2-6 矿区植被情况

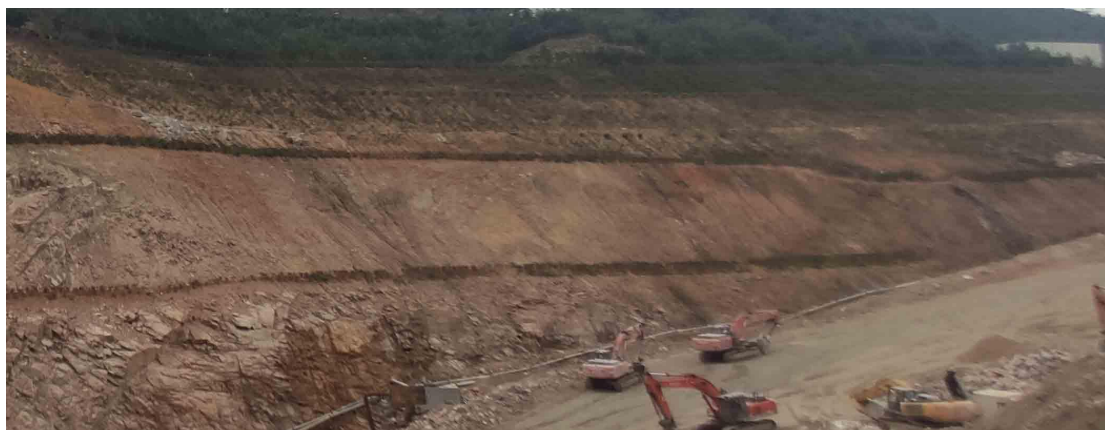
图 2-7 矿区土壤剖面

矿区周边土壤以红壤为主，表层土壤疏松，呈灰、灰黄色，土壤厚度 0.5m～1.0m，有机质含量一般较少，粘性及肥力较差，土层疏松，透水性强，持水力差，地表植被破坏后容易造成水土流失。矿区土层主要为松散坡残积土层，广泛分布于矿区，厚度约 0～3m，平均约 0.90m；主要为砂质、砾质粘性土或含粘性土砾砂，具疏松的散体结构，pH 值在 5.5～6.5 之间，母质原岩在高温多雨条件下，物理风化和化学风化都较为强烈。

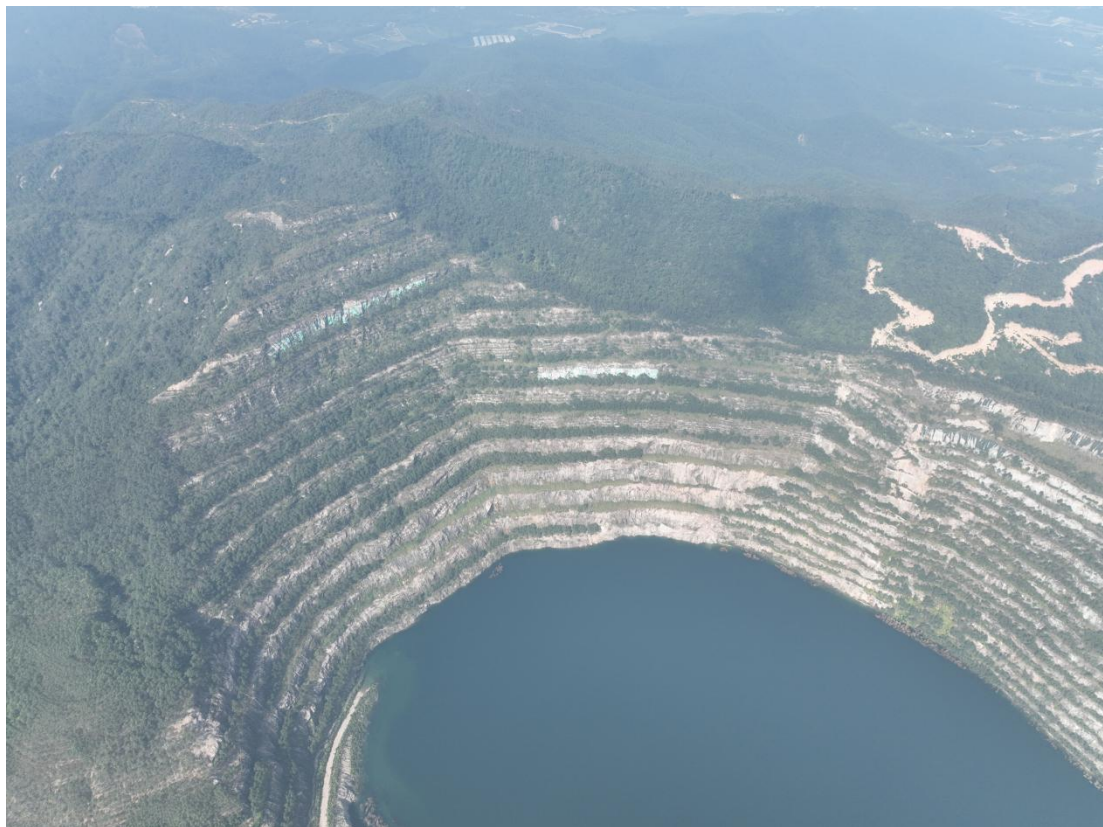
图 2-20 五马同槽山矿区复绿实际情况图

本矿区与江门市新会区泰盛石场有限公司五马同槽山建筑用花岗岩矿区相比,开采矿种一致、台阶参数、开采技术条件基本一致,本矿区的矿山地质环境治理与土地复垦工作可参考开展。

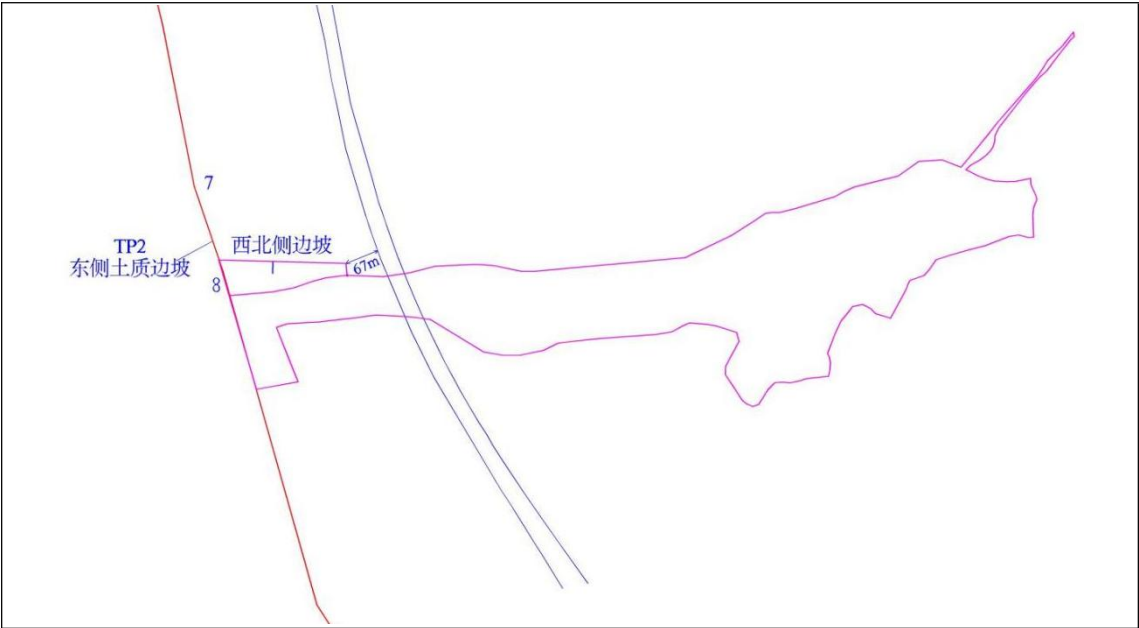
图 3-7 破碎站边坡相对位置示意图

根据《安全设施设计》方案，破碎站修建过程中会对西北侧进行采挖，预计形成最大高约 70m 的土质/岩质边坡，该边坡位于露天采场 8#拐点东侧，银洲湖高速西侧 67m，上部将形成土质边坡—全风化花岗岩边坡，下部形成以半风化-微-未风化的花岗岩为主要岩性的岩质边坡。
